نقش ساختار جغرافیایی در سیل مرداد ماه ۱۳۷۸ شهر نکا

* دکتر احمد پوراحمد

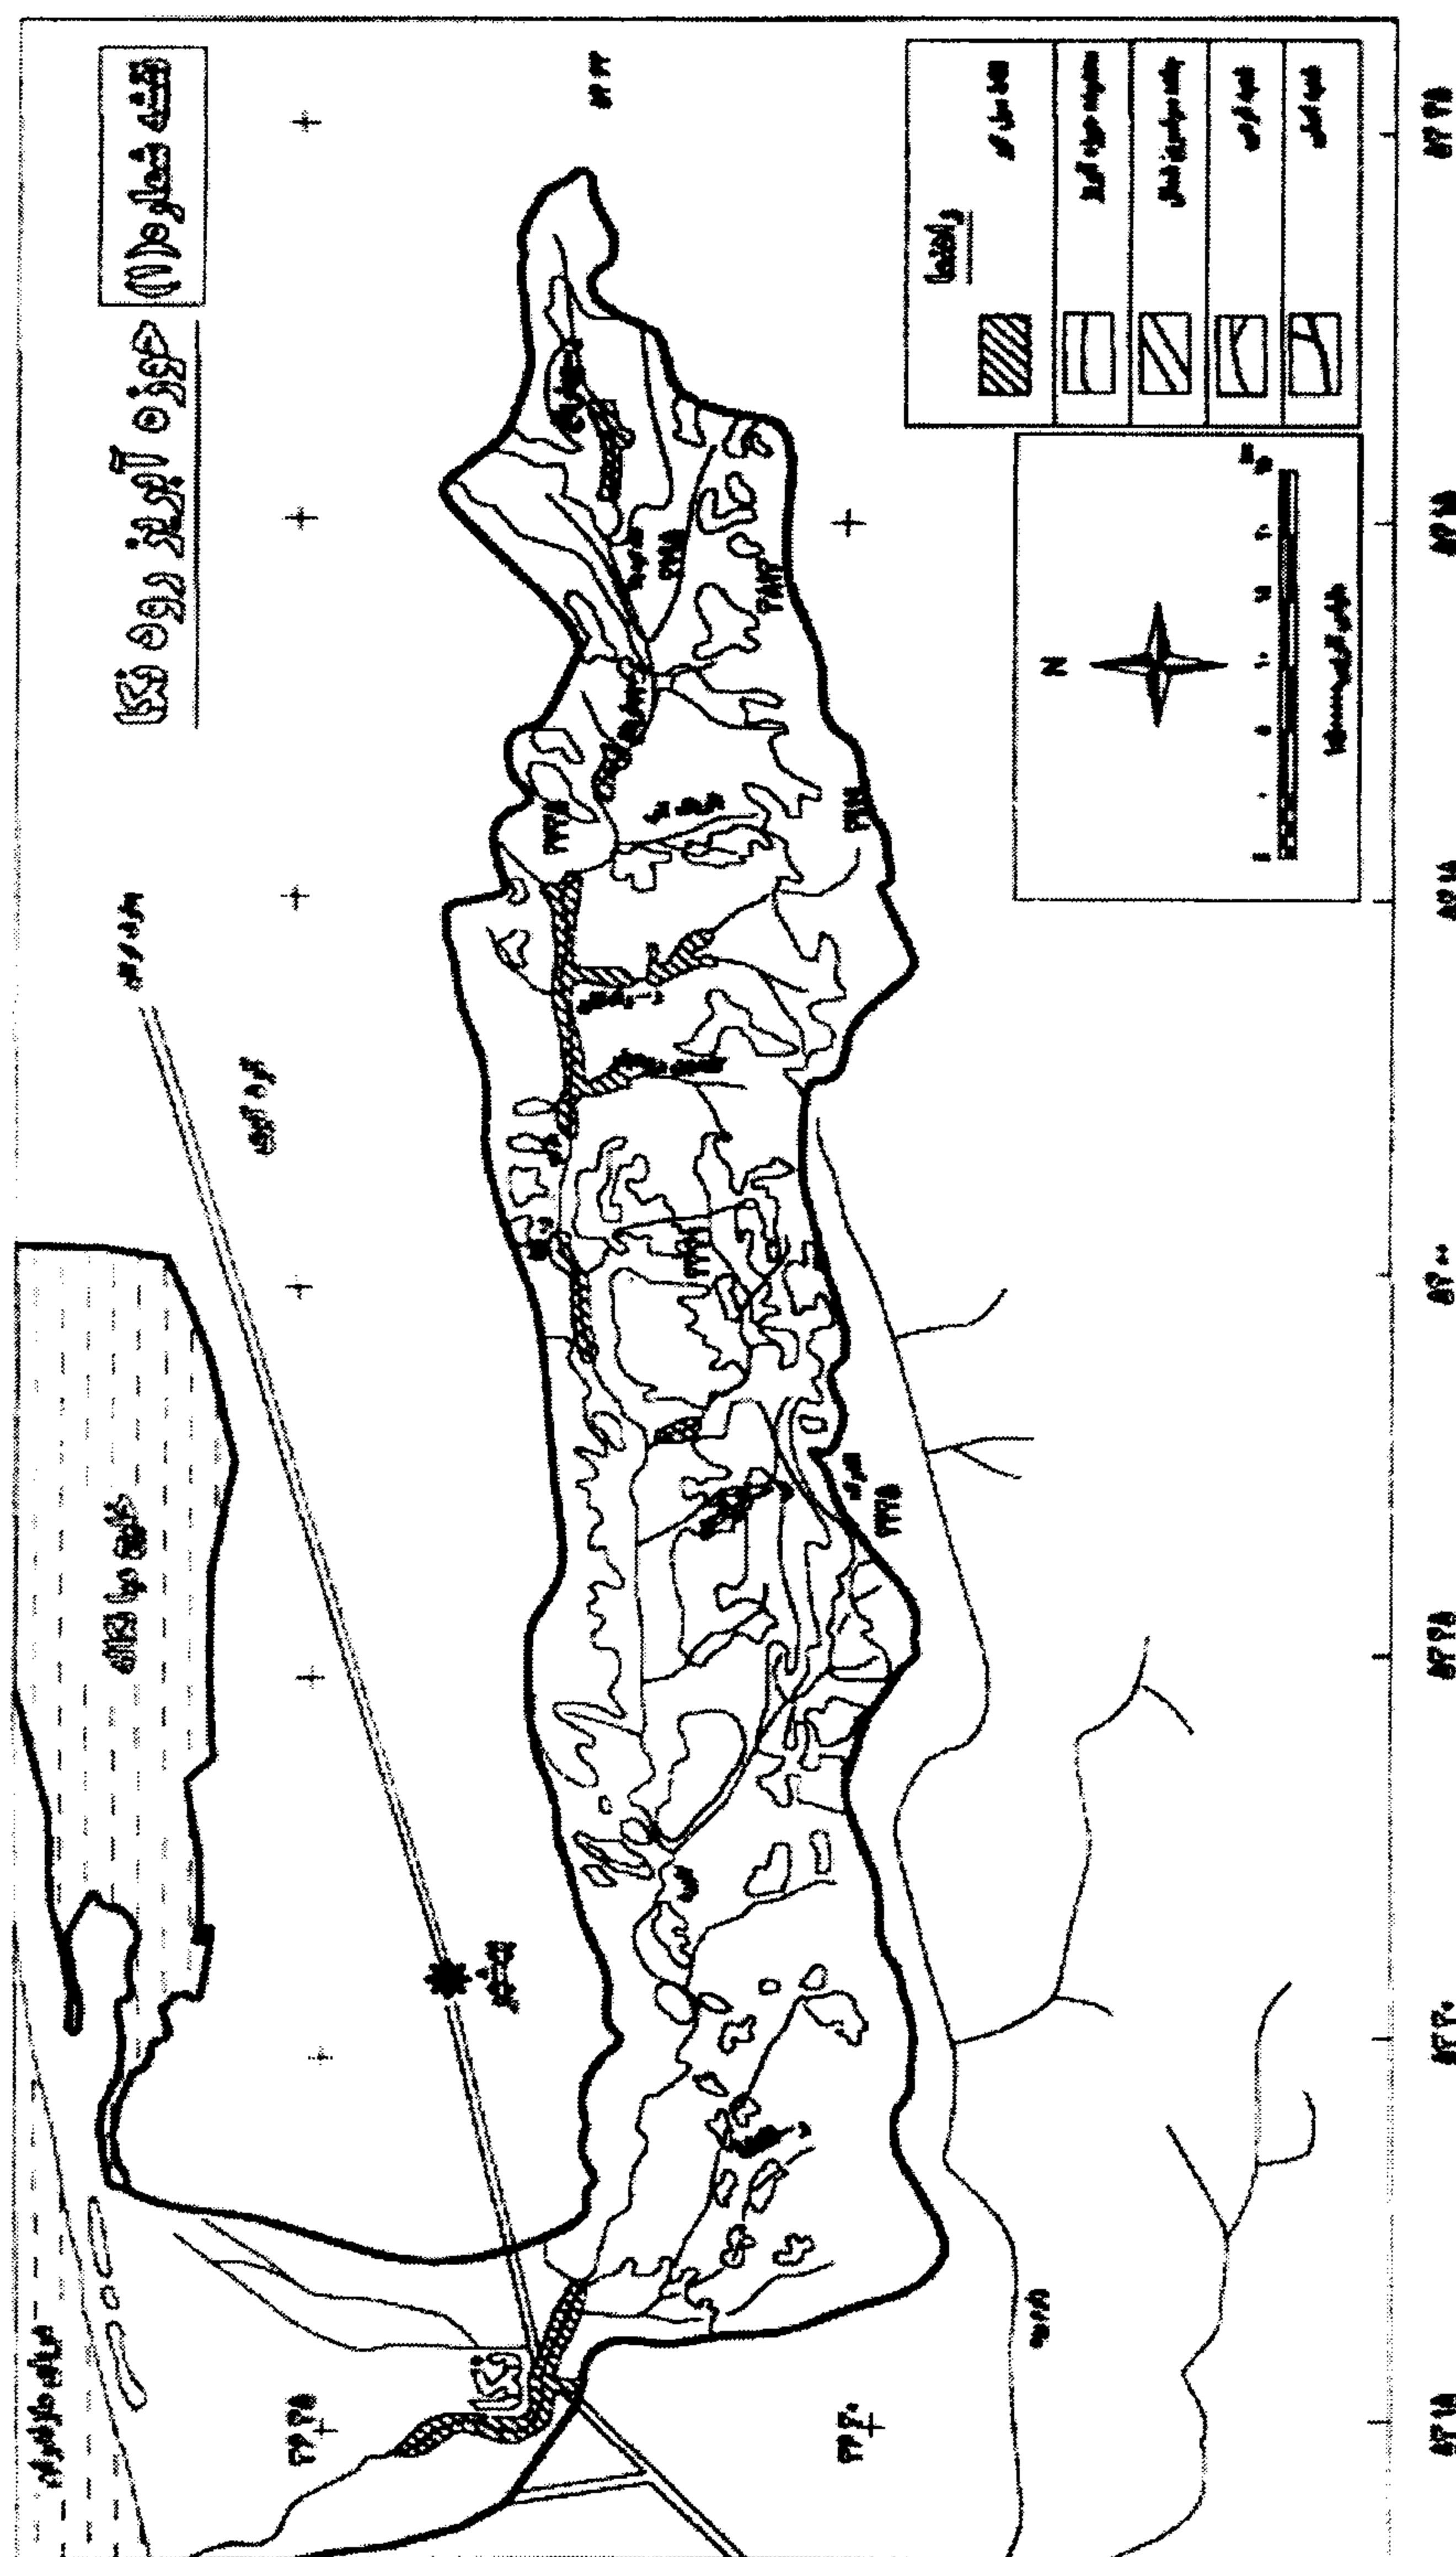
جلگه متغیر و گاهی بسیار تنگ می‌شود. طول کلی رودخانه نکا ۱۷۶ Km است که در گهر باران وارد دریا می‌شود (افشین، ۱۳۷۳). نقشه شماره (۱) حوضه آبریز نکا را نشان می‌دهد.

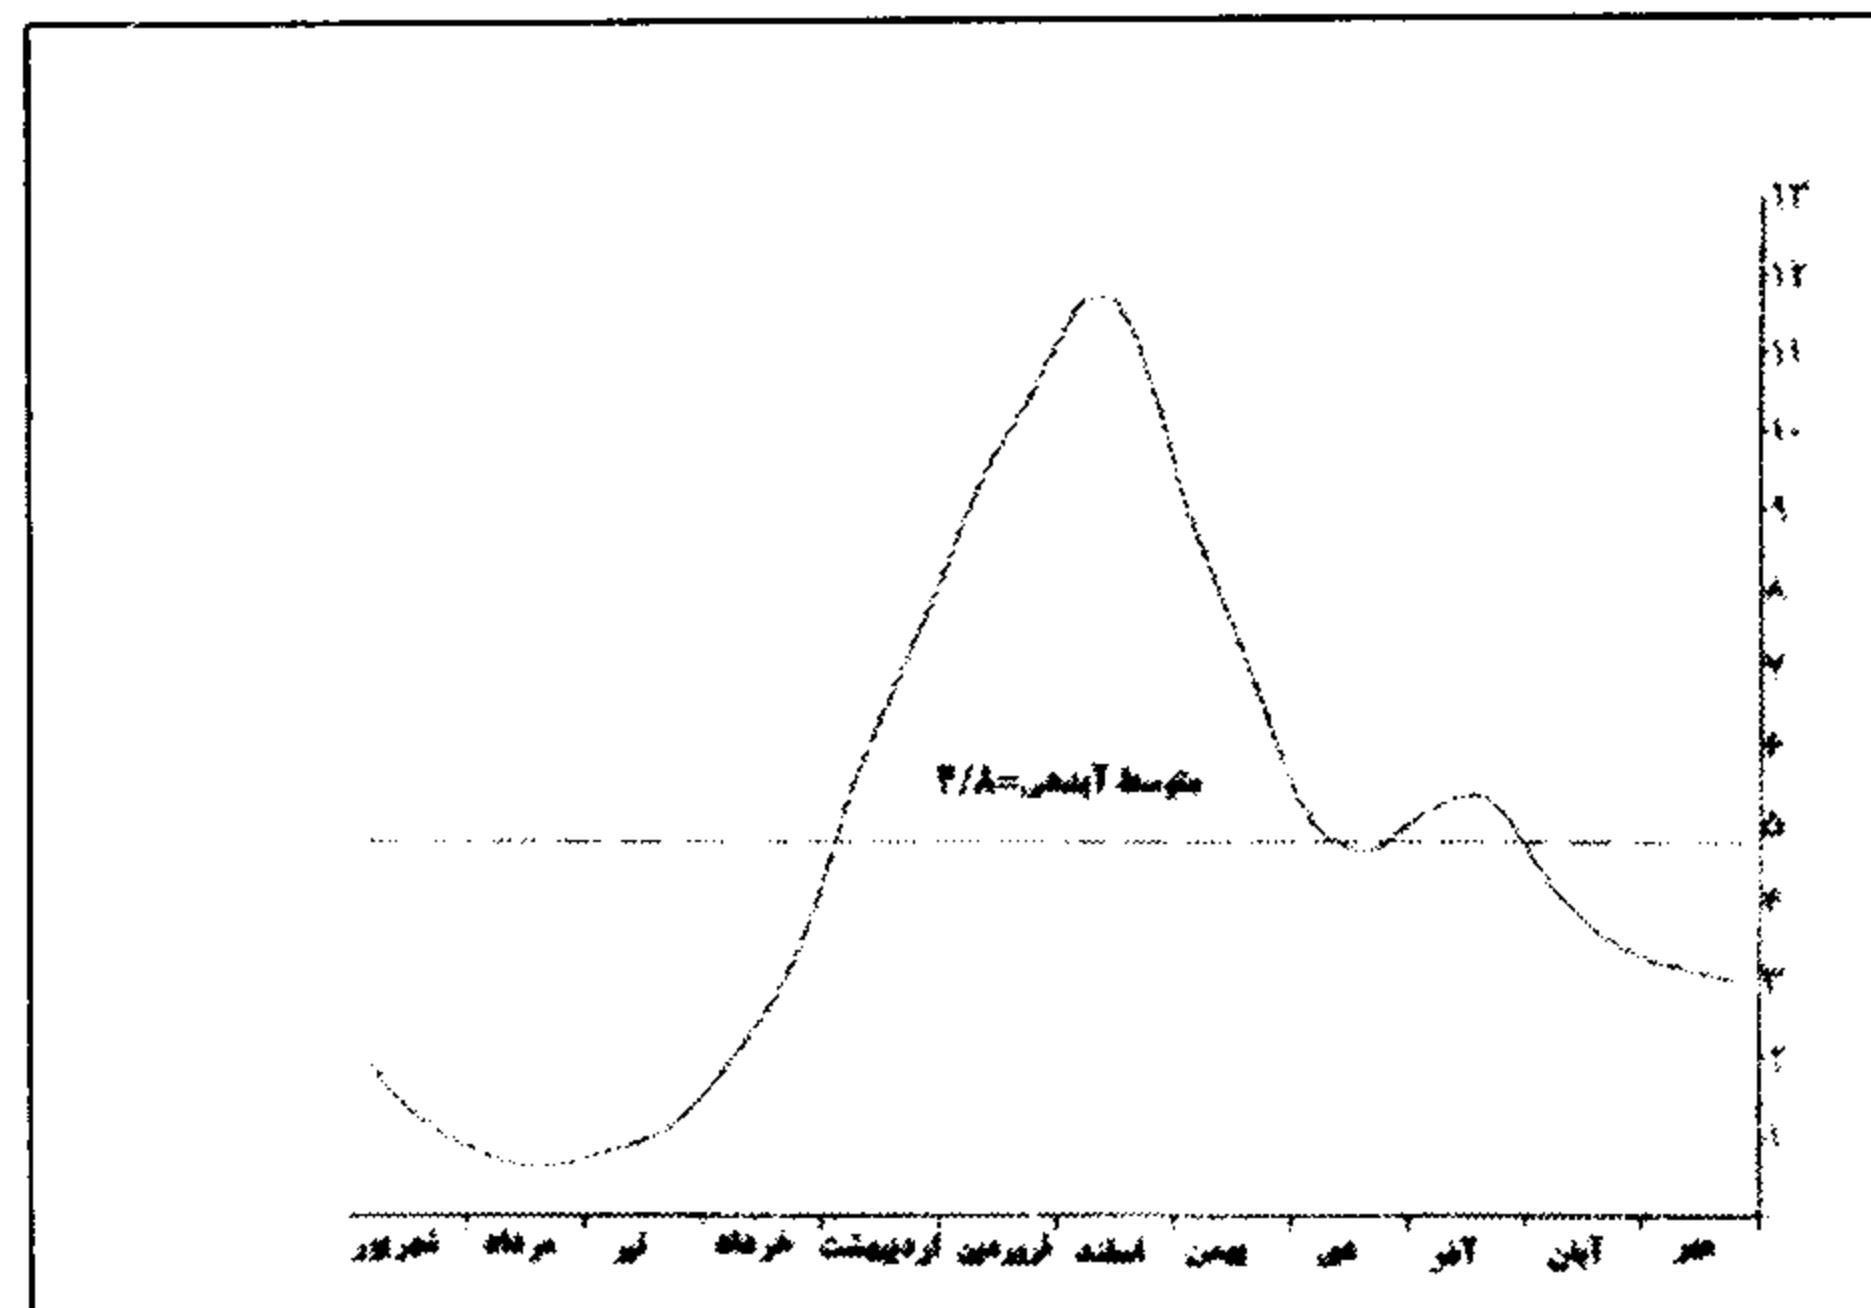
نمودار شماره (۱): هیدروگراف سالانه رودخانه نکا در ایستگاه آبلو (۴۸-۶۴)

نمودار شماره (۱) هیدروگراف سالانه رودخانه نکا در ایستگاه آبلو نشان می‌دهد. همانطوریکه ملاحظه می‌شود دبی رودخانه در طی ماههای اسفند و فروردین به اوج خود می‌رسد و در مرداد ماه به پایین ترین حد خود فرو می‌آید. در واقع مرداد ماه کم‌ابترین ماه سال می‌باشد. نمودار شماره (۲) هیدروگراف سیل حوضه لکشا (یکی از زیرحوضه‌های رودخانه نکا) را نشان می‌دهد. همانطوریکه ملاحظه می‌شود دبی سیل بعد از یک ساعت از شروع بارش سیرصعودی پیدا کرده و بعد از گذشت سه ساعت به اوج خود رسیده است. به طوریکه دبی رودخانه نسبت به دبی پایه بیش از ۷۰۰ مترمکعب در ثانیه افزایش بار نشان می‌دهد. در صورتی که دبی متوسط سالانه این زیر حوضه بر اساس متوسط ۲۷ ساله (۱۳۵۰-۱۳۷۸) $5/2$ مترمکعب در ثانیه و دبی مرداد ماه اصولاً بسیار کمتر از $5/2$ مترمکعب در ثانیه بوده است.

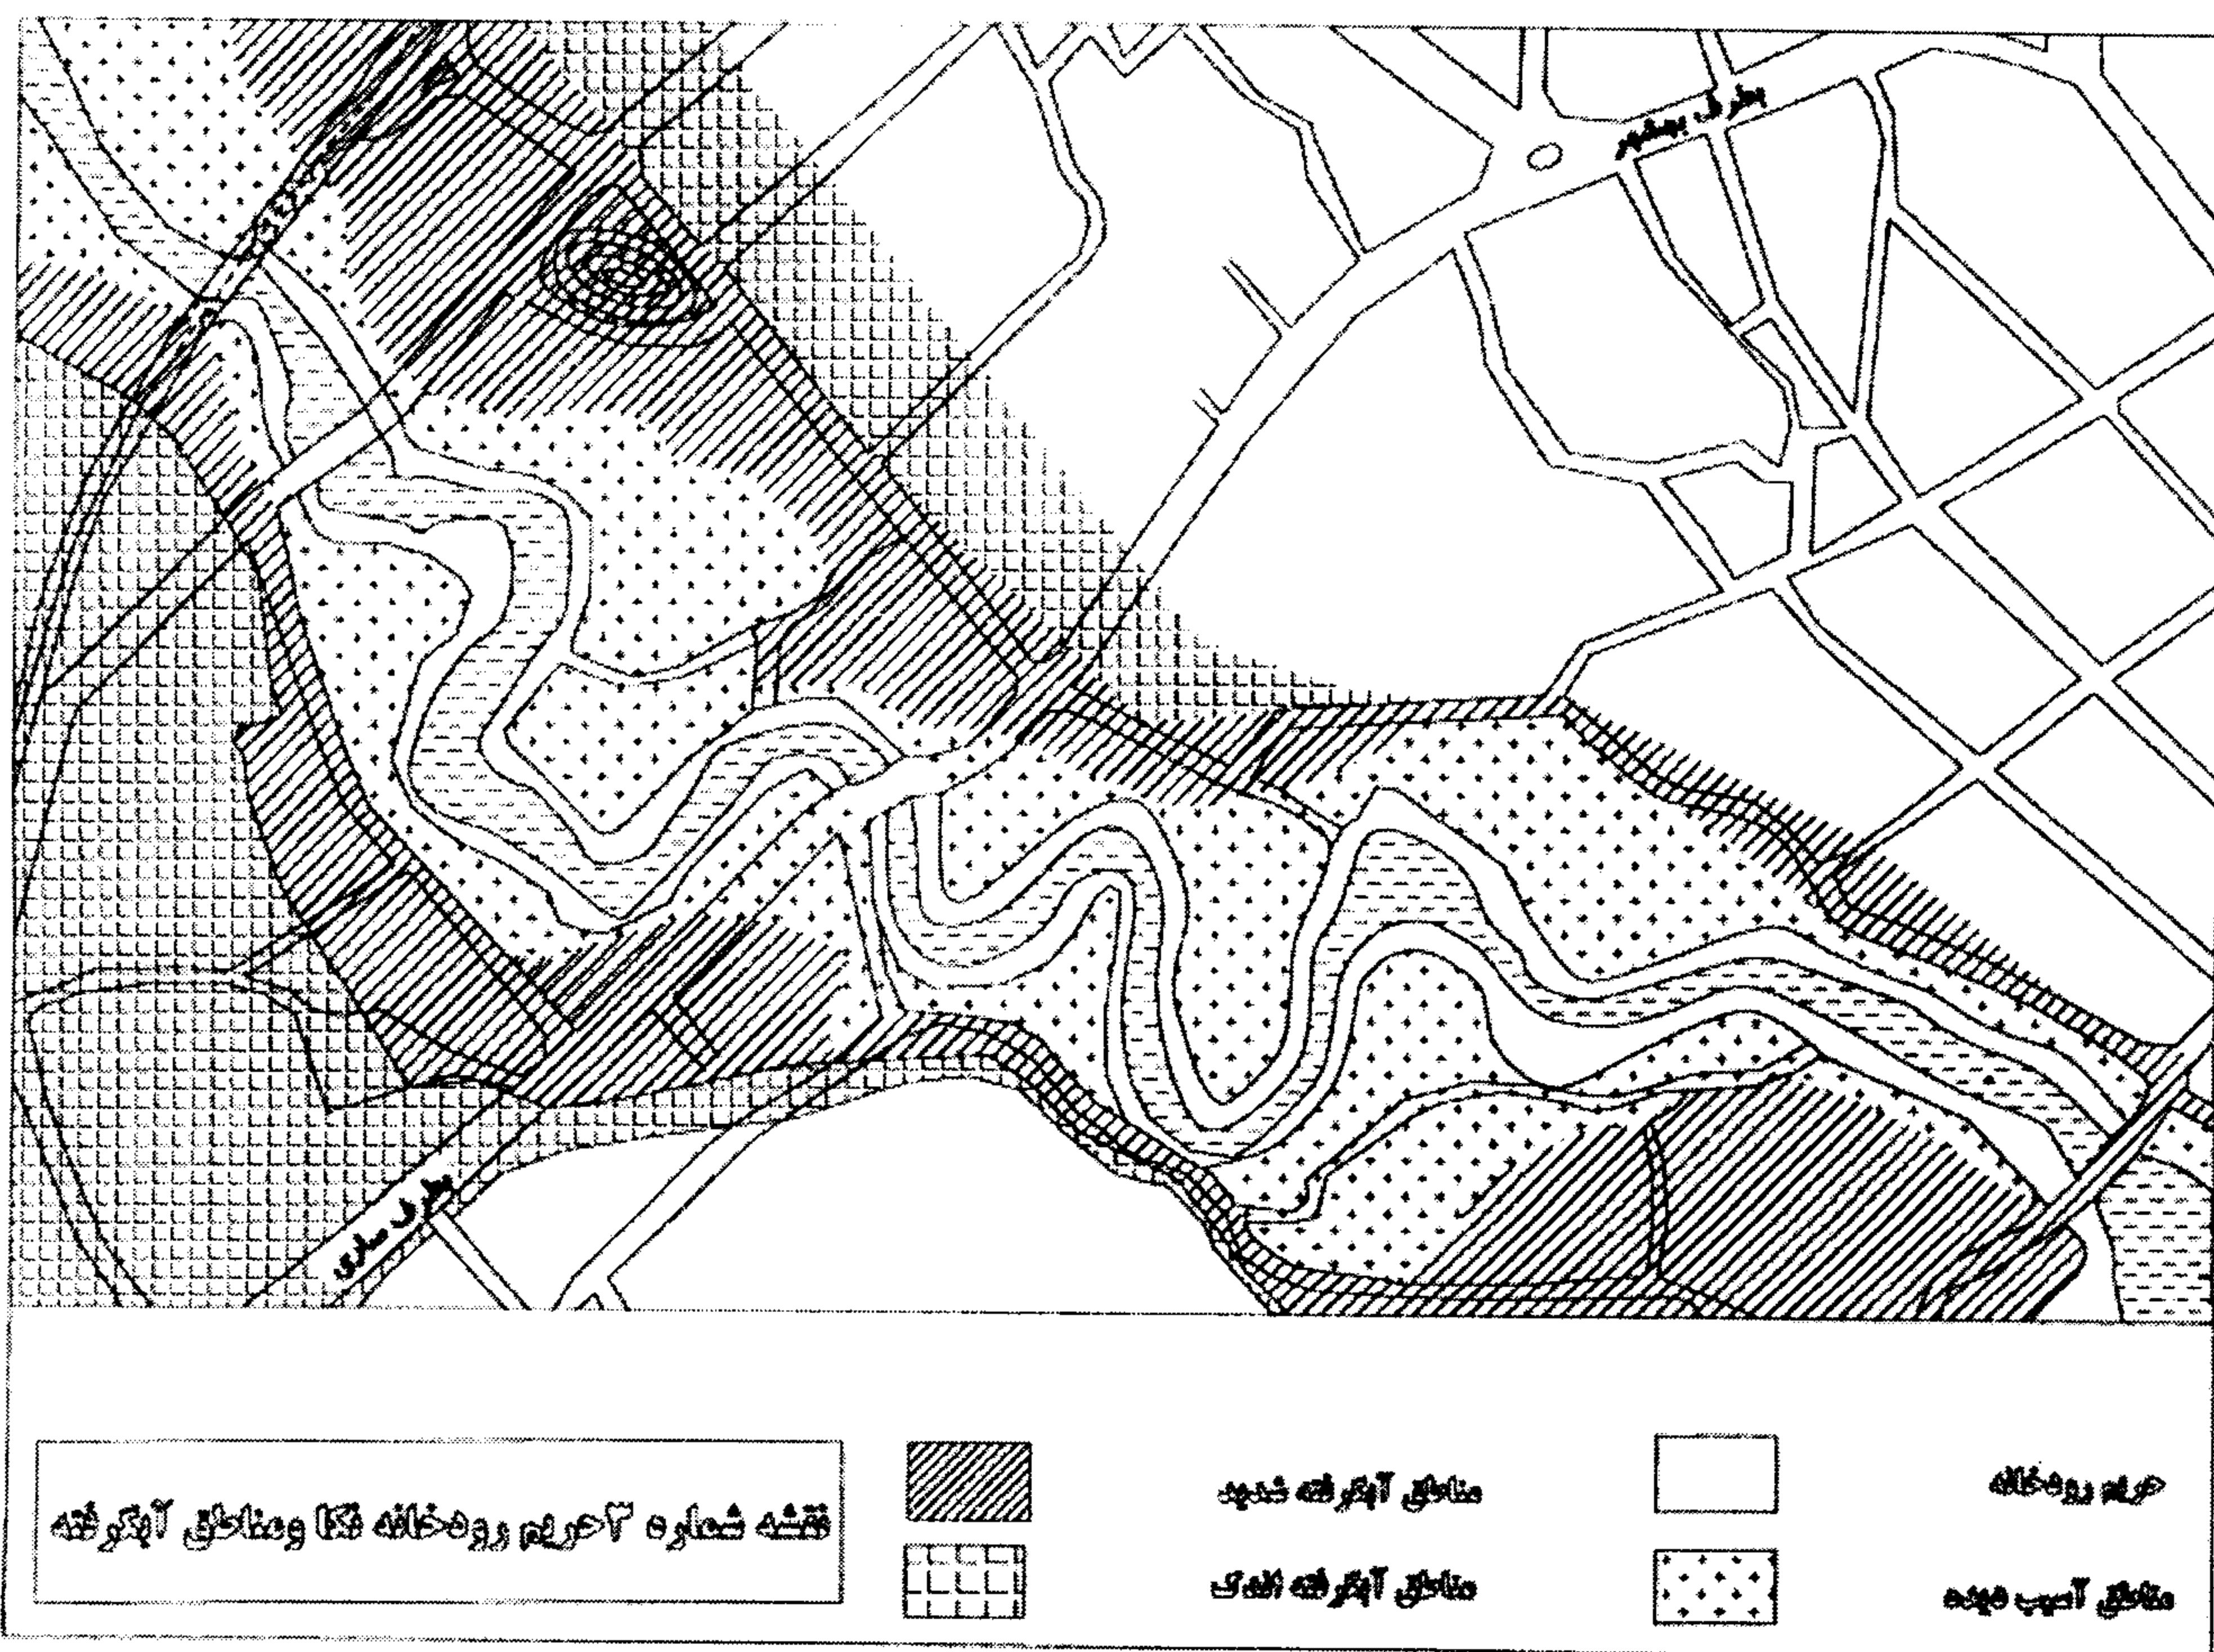
پیچان رود در مراحل اولیه خود به صورت U باز و در مراحل میانی به صورت U متعادل درمی آید و در مراحل آخر به صورت U بسته در می آید. در اثر طغیان، ابتدا دو انتهای آن به هم وصل شده و قسمت خمیده آن به صورت متروک باقی می ماند. در شهر نکا، اگرچه پیچ و خم ها به صورت U باز و یا متعادل هستند ولی رودخانه همچنان در صدد ایجاد خط مستقیمی است که راه خود را کوتاهتر کند و اگر دیواره بتونی در حاشیه رودخانه ساخته نشده بود، مطمئناً این تغییرات در سالهای گذشته ایجاد می شد. در سیل مورد مطالعه به دلیل سرعت و حجم آب، در بعضی از قسمتها، آب رودخانه با سرعت مسیر مستقیمی را انتخاب کرده و خیابانها را درنوردید. به عنوان مثال خیابان شهرداری بیشترین تأثیر را از این شیوه تخریب پذیرفت و سیلاب علاوه بر این خیابان، خیابان راه آهن را نیز تحت تأثیر قرار داده و از انتهای خیابان راه آهن به رودخانه ملحق شد. از آنجایی که اکثر ساختمانهای آسیب دیده شهر در پیچ و خمهای رودخانه ساخته شده بودند می توان آن را از علل اصلی فراوانی تخریب سیل دانست که برای عدم تکرار چنین حوادثی باید از ساخت و ساز در این قسمتها جلوگیری به عمل آورد. نقشه شماره (۳) حریم رودخانه و نقاط آسیب دیده و نقاطی که دچار آبرگرفتگی شده اند را نشان می دهد.

زمینهایی که بستر سیلها و بستر طغیانی رودخانه را تشکیل می دهد، اراضی و سوسه انگیزی برای ساخت و سازهای شهرنشینان می باشند. نباید فراموش کرد که این اراضی قسمتی از مسیل هستند و نباید مورد تصرف شهرنشینان واقع شوند (اصغری مقدم، ۱۳۷۸). در شهر نکاء به دلیل سیلابهای متعددی که هر ساله رودخانه با خود می آورد، جداره های آن در معرض فرسایش قرار می گیرد. لذا در سالهای قبل شهرداری سیل بندهای متعددی برای مهار سیل ایجاد نمود ولی بعد از احداث سیل بندها، بی توجهی در حفاظت از حریم رودخانه موجب ساخت و سازهای غیرقانونی در زمینهای پیرامون رودخانه شد. بررسی نقشه شهر نکا در طرح هادی (مصطفوب ۱۳۷۶/۱۰/۲۵) نشان می دهد که در این طرح حریم رودخانه تعیین شده است. این در حالی است که بیشترین خسارت سیل متوجه حریم بوده است و دلایل آن به ساخت و سازهای غیرقانونی قبل و بعد از تهیه طرح هادی بر می گردد. در این میان ساخت کتابخانه عمومی شهر نکا، سالن تربیت بدنی و ساختمان کمیته امداد در حریم رودخانه قابل ذکر است. هر ۳ مورد در سیل اخیر آسیب دیدند که کتابخانه شهر برای چندمین بار است که آسیب می بیند.
