بررسی عملکرد سیستم تصفیه‌خانه در دفع تولوئن و تأثیر بر سلامت انسان و محیط‌زیست (مطالعه موردی تصفیه‌خانه پردیس همت دانشگاه علوم پزشکی و خدمات بهداشتی درمانی ایران)

Investigating the performance of the treatment plant system in removing toluene and its impact on human health and the environment

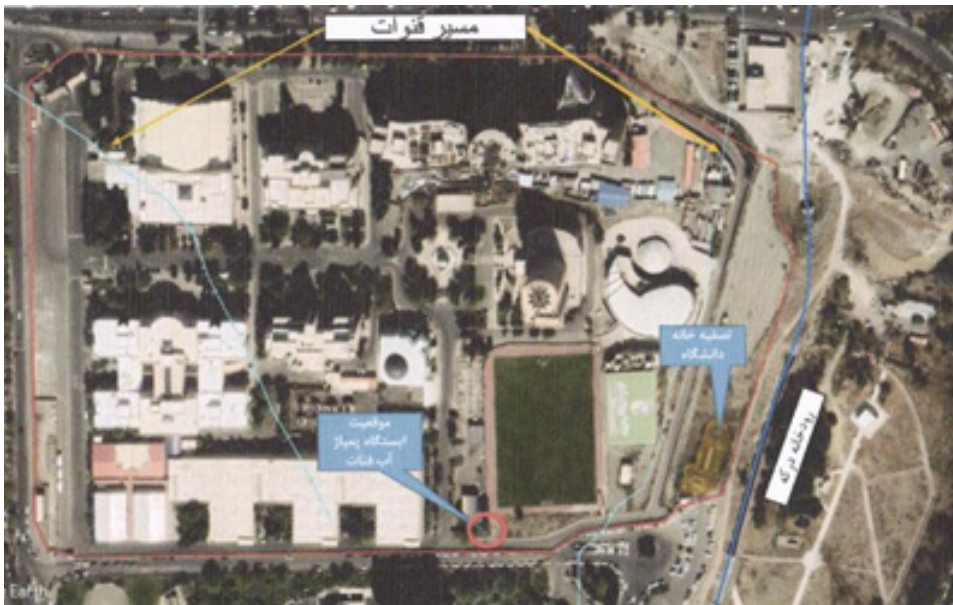
شکل ۱- موقعیت تصفیه خانه و قنات محدوده دانشگاه علوم پزشکی و خدمات بهداشتی درمانی ایران

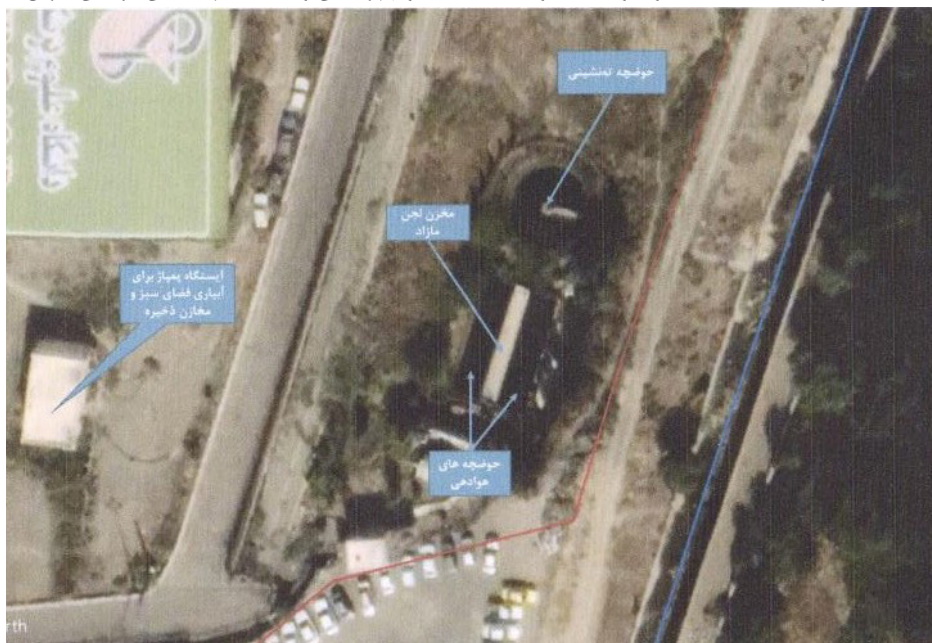
شکل ۲- موقعیت حوضچه هوا دهی، ته نشینی و مخزن لجن مازاد

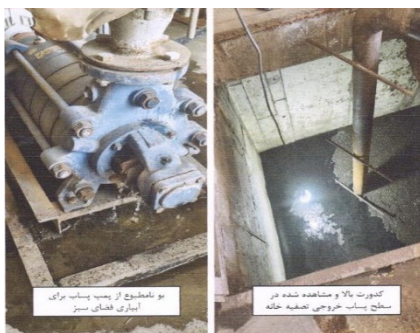
شکل ۴- پساب خروجی

در تمامی نمونه‌های اخذ شده pH در محدوده استاندارد قرار داشت. میزان بالای COD در فاضلاب خروجی رستوران نشان‌دهنده مقادیر بالای چربی در این خروجی است که در فاضلاب ورودی نیز دیده می‌شود. میزان کدورت تأثیر به‌سزایی در فرآیند کلرزنی و گندزدایی دارد. مقدار بالاتر از استاندارد کدورت و TSS نشان‌دهنده کارایی نامناسب حوضچه ته‌نشینی می‌باشد که تأییدی بر مشاهدات حاصل از بازدید از حوضچه ته‌نشینی می‌باشد. با توجه به ابعاد حوضچه‌های مخزن هوادهی، نحوه هوادهی بسیار نامناسب می‌باشد به طوری که هوادهی در تمام عرض حوضچه صورت نمی‌گیرد و به‌صورت بالا بودن میزان COD خود را نشان داده که به شدت عملکرد و بازدهی فرایند تصفیه را کاهش می‌دهد. حوضچه لجن و ته‌نشینی عملاً کارایی

نموده‌است اما جهت تأیید صحت عملکرد این عدد باید به کمتر از ۱ mg/l برسد. این موضوع نیز بیانگر عدم کارکرد صحیح سیستم تصفیه می‌باشد. بررسی نتایج اندازه‌گیری پارامترهای میکروبی حاکی از استاندارد بودن مقادیر آن در پساب خروجی می‌باشد. همچنین نتایج آنالیز نمونه اخذ شده از آب قنات نشان‌دهنده وجود تولوئن بود که در حال حاضر قنات مذکور بسته شده است. در مجموع بررسی کلیه علل احتمالی نشان داد منشاء اصلی مشکلات پیش آمده برای کارکنان فضای سبز آلودگی پساب خروجی ناشی از عدم کارکرد صحیح سیستم تصفیه‌خانه می‌باشد و دانشگاه می‌تواند نسبت به اعمال اصلاحات شامل نصب آشغال‌گیر و چربی‌گیر در مسیر ورود فاضلاب خام، ارتقاء سیستم هوادهی و کلرزنی و یا طراحی سیستم جدید اقدام نماید.

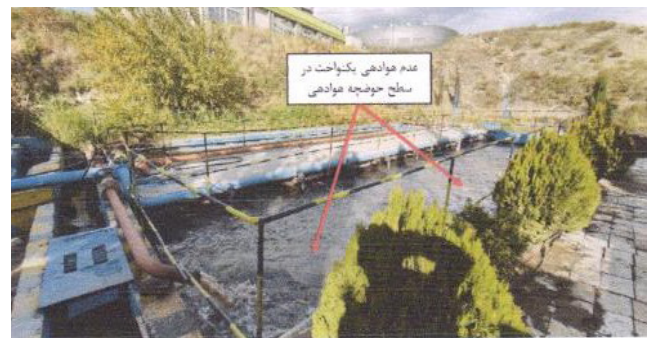
از طریق ۳ دستگاه کمپرسور تزریق هوا صورت می‌پذیرفت که طبق طراحی باید به‌طور متناوب و نوبتی در مدار تزریق قرار گیرد ولی فقط یکی از آن‌ها و به صورت یکسره در مدار قرار داشت. انتقال لجن مازاد از مخزن ته‌نشینی انجام نمی‌شد. با این شرایط مخزن لجن مازاد پر شده و نشی از حوضچه‌های هوادهی به مخزن ذخیره دیده شد. پساب ذخیره شده در مخزن کلرزنی که برای انتقال به دو مخزن ۱۵۰۰۰ لیتری پمپاژ می‌شود، کدورت بسیار بالایی داشت. همچنین در زمان پمپاژ آب ذخیره شده برای آبیاری، بوی نامطبوع از پساب نشستی از پمپ به مشام می‌رسید. کلرزن مجموعه از حالت اتوماتیک خارج شده و توسط بهره‌بردار به‌صورت دستی انجام و دوز کلرزنی غیرقابل تنظیم و کنترل بود. بنابراین میزان دوز کلر تزریقی به مخزن کلرزنی بیش‌تر از حد مجاز بود.

شکل ۳- حوضچه هوادهی
