## میکروگرافی ریل راه آهن - تهران - شاهرود

نوشته: دکتر علی آذریان

استادیار دانشکده فنی دانشگاه تهران

## MICROGRAPHIE DU RAIL DE CHEMIN DE FER

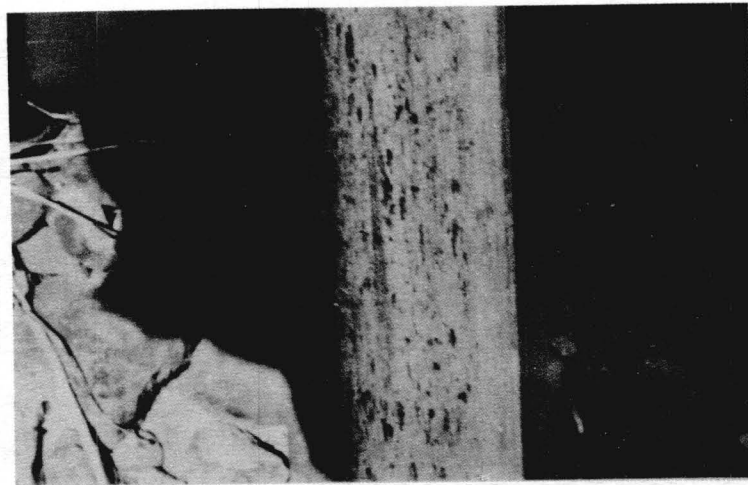
شکل ۱ - معایب ریل راه آهن در نزدیکی ایستگاه سمنان

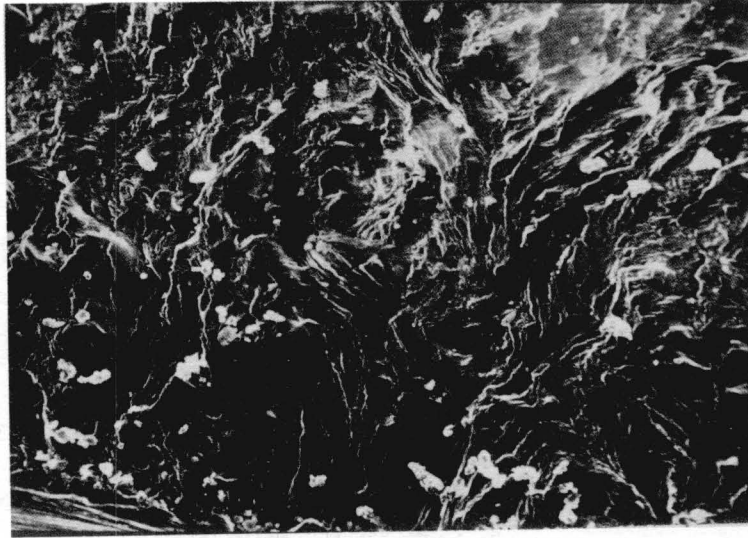
شکل شماره ۳ (بزرگنمایی ۱۶۰۰) مقطع شکست خستگی

شکل شماره ۱۴- (بزرگنمایی ۱۶۰۰) مقطع شکست خستگی

در شکل شماره ۱۲ منحنی خستگی برای قسمت فوقانی ریل رسم شده است بررسیهای متعدد مقطع شکست با میکروسکپ الکترونی دانشکده علوم تهران نشان میدهد که ریل شکننده میباشد. شکلهای شماره ۱۳ و ۱۴ مقطع های شکست خستگی را نشان میدهد که در آن سطوح کلیواژ (Clivage) بسیاری بچشم میخورد.
