مقایسه آستانه توپوگرافی فرسایش خندقی در کاربری‌های کشاورزی، مرتع متوسط و مرتع فقیر در منطقه قصر شیرین

- ❖ خسرو شهبازی*؛ عضو هیئت علمی مؤسسه تحقیقات جنگل‌ها و مراتع کشور.
- ❖ علی سلاجقه؛ استاد دانشکده منابع طبیعی، دانشگاه تهران.
- ❖ محمد جعفری؛ استاد دانشکده منابع طبیعی، دانشگاه تهران.
- ❖ محمد خسرو شاهی؛ دانشیار پژوهشی مؤسسه تحقیقات جنگل‌ها و مراتع کشور.

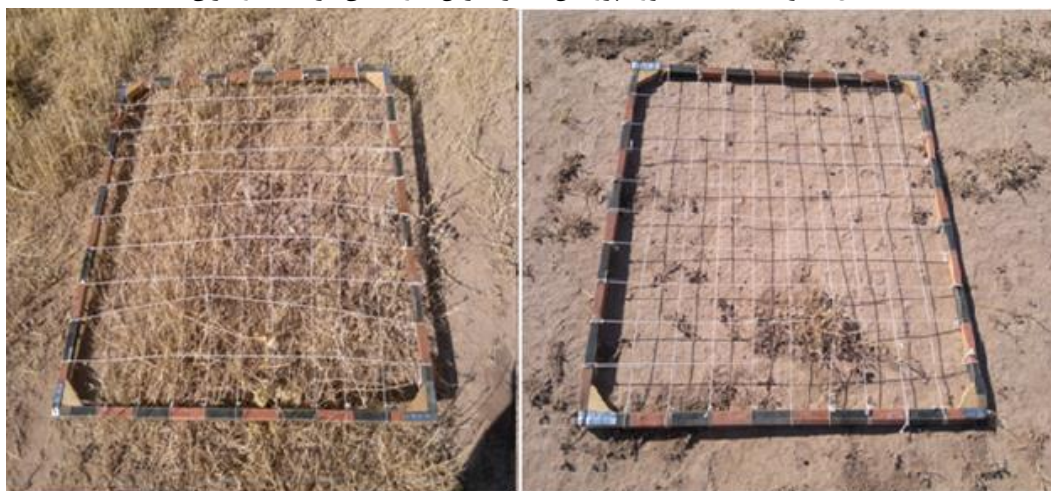
شکل ۲. اندازه گیری پوشش گیاهی و خاک لخت با پلات های یک متر مربعی در کاربری های مختلف

- کنترل میدانی ویژگی‌های مربوط به بعضی از نقشه‌های پایه از جمله مرز رخساره‌ها؛
- اندازه‌گیری پارامترهای ابعادی محدوده بالاکنند خندق‌ها شامل طول، عمق، عرض کف و عرض بالا شیب زمین، شیب سر بالاکنند و شیب‌های جانبی به‌ویژه در محل بالاکنند؛
- اندازه‌گیری مساحت حوزه بالادست هر یک از خندق‌های مورد بررسی با GPS؛
- اندازه‌گیری ابعاد هندسی آبراهه خندق‌ها در فواصل سر بالاکنند، ۵۰ و ۷۵ درصدی طول خندق (شیب‌های طولی و جانبی، عرض تحتانی و بالایی و عمق خندق).
- اندازه‌گیری پوشش سطحی خاک شامل درصدهای پوشش گیاهی، لاشبرگ سطحی، سنگریزه سطحی و خاک لخت در قسمت‌های بالایی خندق، خروجی و کناره‌های خندق‌های منتخب با استفاده از پلات‌های استاندارد ارزیابی مراتع (۱×۱ متر)، انجام گردید و در هر کاربری، با استفاده از ترانسکت خطی انجام شد. در هر کاربری برحسب مساحت، ۲۰ تا ۳۰ پلات یک متر مربعی به فواصل ۱۰ متر از هم در سواحل راست و چپ و مرکز خندق‌ها و به موازات ترانسکت‌ها مستقر و اندازه‌گیری به‌عمل آمد (شکل ۲).

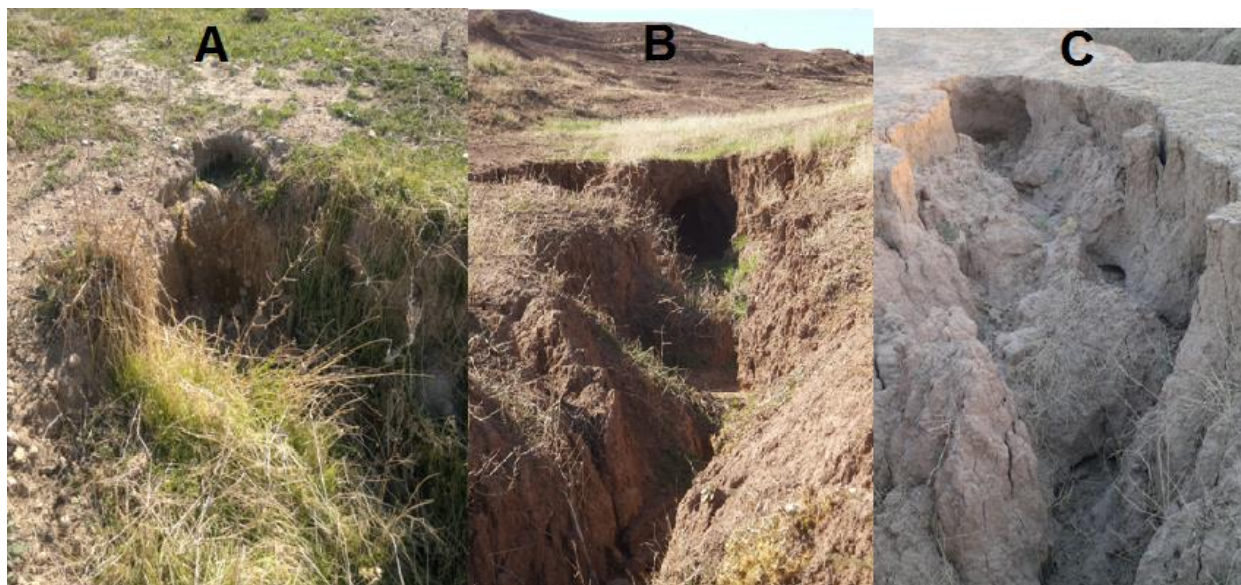
شکل ۵. فرسایش خندقی در کاربری‌های A = مرتع متوسط، B = مرتع فقیر و C = کشاورزی در منطقه قصر شیرین
