کاوش باستان‌شناختی در محل کاخ جهان‌نمای اصفهان

علی شجاعی اصفهانی^۱

استادیار گروه باستان‌شناسی دانشگاه هنر اصفهان

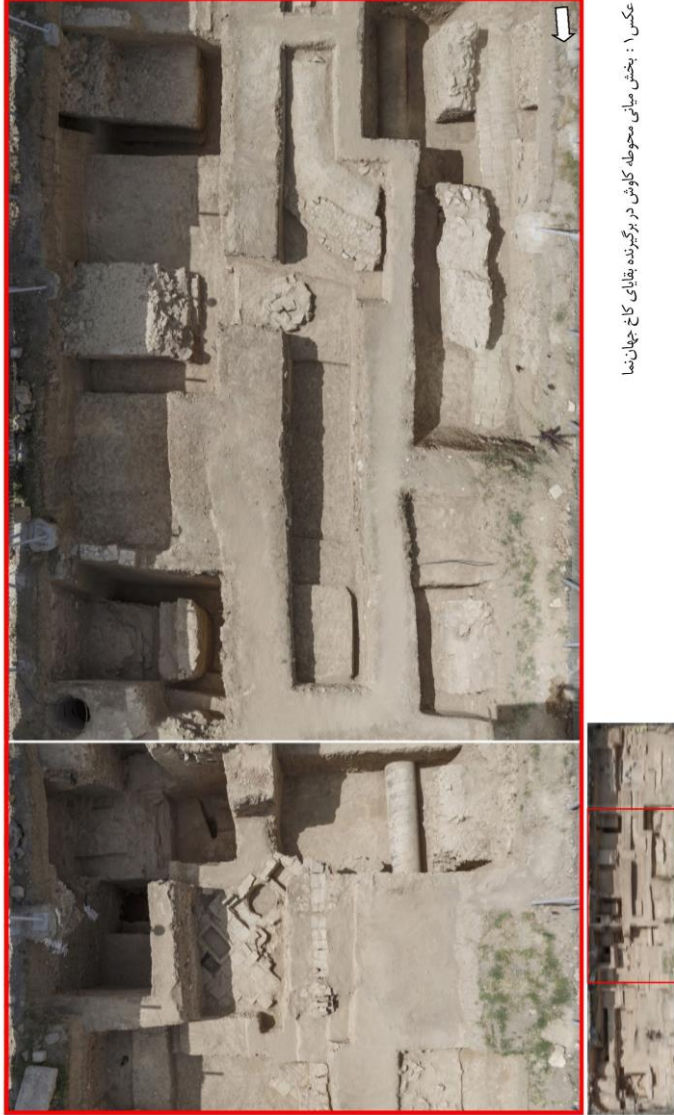
عکس ۱: بخش میانی محوطه کاوش در برگزیده بقایای کاخ جهان‌نما

در میان دو پایه متفاوت، توده عظیم به شکل مکعب مستطیل به ابعاد ۲/۷ متر در ۹۵ سانتی‌متر و ارتفاع ۲/۱۰ متر از جنس سنگ و آجر، بلافاصله بعد از برداشتن خاک سطحی به دست آمد (عکس ۱ و ۲؛ نقشه ۱). برای ساخت این شناسا نخست اضلاع بیرونی به صورت مرتب و با آجر و آندود ساخته شده و سپس داخل آن را به صورت غرقه و با استفاده از خرده آجر و سنگ پر کرده‌اند، چیدمان آجرفرش و سنگ در دو پایه کاخ که زیر شناسای مذکور ادامه یافته خود گواه از ساخت جدیدتر آن دارد. در داخل شناسا

چاهی به قطر ۷۶ سانتی‌متر و همزمان با آن ایجاد شده است که تا عمق هفت متری آن پیشروی شد (عکس ۲). چاه بعد از ۱۲ ردیف گوم سفالی به ارتفاع ۳۶۰ سانتی‌متر به یک فضای مدور ختم می‌شود که در سمت شرقی آن و در عمق حدود ۳/۵ تا ۷ متر از نقطه ثابت، دیواری از جنس سنگ و آجر ایجاد و شبه طاقی را با عرض قابل تشخیص ۴/۲ متر شکل داده است. حدود این دیواره به طور کامل شناخته نشد و فهم دلیل ایجاد چنین سازه عظیمی در عمق بیش از ۷ متر زیر زمین که می‌تواند نشان از کارکردهای دیگری به غیر از چاه فاضلاب و یا آب را ارائه دهد، از ضروریات کاوش محوطه است. در سالیابی ترمولومینسانس نمونه‌ای از آجر دیوار چاه، تاریخ 90 ± 1580 سال پیش به دست آمد، گرچه استفاده از آجرهای قدیمی برای بناهای جدید امری رایج بوده اما وجود داده‌ای مربوط به دوره ساسانی در این قسمت از دیگر دلایل اهمیت زیاد و بررسی دقیق‌تر موضوع است.^(۷) علاوه بر چاه مذکور دو چاه دیگر در محوطه جهان‌نما و نمونه دیگری در بخش شمالی خارج از کاخ به دست آمد که در حال حاضر تنها می‌توان میان آنها با قناتی که در نقشه ۱۸۵۱ م. شهر اصفهان از این حوالی عبور کرده ارتباطی را قابل تصور دانست (مهریار، ۱۳۸۷: ۱۷۲) (عکس ۱؛ نقشه ۱). همچنین شواهدی از ردیف تنبوشه‌های سفالی به فاصله نیم متری از دیواره جنوبی پایه سوم شرقی از دیگر یافته‌های مرتبط با آب در محوطه کاوش است که می‌تواند دلیل استفاده از ملات آبی در این بخش کاخ را نیز توجیه کند. تنبوشه‌ها به قطر ۱۲ سانتی‌متر روی یک ردیف آجر در عمق ۲۷ سانتی‌متر متصل شده که عمده آنها در توسعه‌های بعدی از بین رفته است. به نظر می‌رسد شواهد ادامه این آثار در خارج از محوطه به دست آید و با عمارت نخست خیابان چهارباغ در سمت شرق مرتبط باشد (عکس ۱؛ نقشه ۱).^(۸)

آجری و تأسیساتی مربوط به آب در شمال به دست آمد (عکس ۱ و ۵).^(۱۳) نهر میان خیابان در این قسمت به صورت کانال سرپسته‌ای دیده شد که از کنار پایه دوم غربی کاخ به طرف غرب منحرف شده بود (نقشه ۱؛ عکس ۱). شواهد به دست آمده در بخش شمالی اگرچه در عمق پایین‌تر و جهت متفاوت از پایه‌ها واقع شده، اما بنا بر موقعیت و داده‌های سفالی بایستی آنها را مربوط به دوره صفوی و در رابطه با کاخ قرار داد. کف مذکور در جهت شمال شرقی - جنوب غربی با زاویه ۴۵ درجه نسبت به پایه‌ها از آجرهای مربع به ابعاد ۲۶ و ارتفاع ۵ سانتی‌متر و به صورت محدود از سنگ، با شیبی به سمت شمال، وسعتی در حدود ۸/۵ متر مربع را شامل می‌شود (عکس ۵). در داخل کف حوضچه به صورت سنگ یک تکه و مجرای آب با استفاده از سنگ و آجر در راستای همدیگر و هم جهت با کف‌پوش، با چاهی در میان آنها، ایجاد شده است. خروجی آب که به فهم شیب کمک می‌کند در حوضچه سنگی به شکل حفره و در نمونه دوم به ابعاد ۱۴ در ۸ سانتی‌متر ایجاد شده است (عکس ۵). آب پس از خروج از حوضچه سنگی در مسیر آجری ادامه می‌یافته که شواهد ادامه آن از بین رفته، در مجرای آب نیز شواهد خروج آب تا طول دو متر قابل اندازه‌گیری است. گرچه شواهد ادامه کف در جهت شرق و غرب مشخص بود و می‌توان احتمال داد که سطح وسیع‌تری را در بر می‌گرفته اما به جهت حفظ شناساهای متأخر، از کاوش بیشتر در این بخش صرف نظر گردید. با توجه به قرینه بودن کاخ مشخص است که آثار مذکور در زیر ایوان شمالی کاخ و متصل به آن قرار داشته است. حذف شناساهای متأخر و فهم ارتباط بین کف مذکور و دیگر شناساهای هم‌دوره می‌تواند چگونگی دسترسی به این بخش و یا عبور و مرور به کاخ را مشخص کند و در نهایت به فهم بهتر از بخش شمالی که در اسناد تاریخی اطلاعاتی از آن در دست نیست منجر شود.

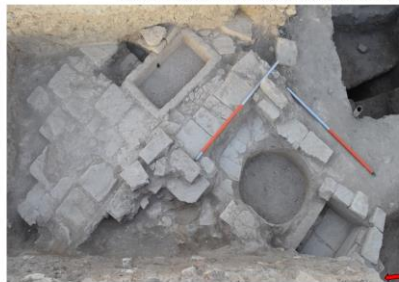
عکس ۴: پایه اول شرقی که در دو سطح اجرا شده است. قطعه نشانگر در خارج از تراشه دیده می‌شود.

نخستین پایه کاخ جهان‌نما در سمت جنوب و شرق محوطه که ایوان جنوبی بنا روی آن قرار می‌گرفت پلکانی اجرا شده، به‌صورتی که بخش بالایی در عمق ۳۵ و بخش پایینی در عمق ۱۶۰ سانتی‌متر، با ارتفاعی مشابه شناسای روبروی پایه سوم شرقی، ساخته شده است (عکس ۴). دلیل پلکانی بودن و متفاوت بودن این پایه مشخص نیست و انتظار آن بود که به واسطه قرینه بودن ورودی‌ها چنانچه در اسناد تاریخی دیده می‌شود، دو پایه شمالی و جنوبی شکل یکسان داشته باشند؛ اما یکی از دلایل آن را می‌توان فراهم آوردن امکان ورود به طبقات بالا و ایجاد دستگاه پله از این بخش دانست.^(۱۲)

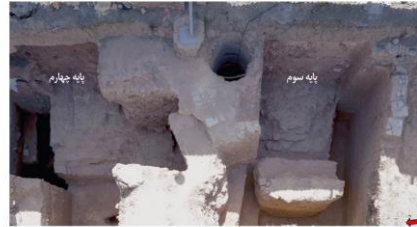
عکس ۵: بخش شمالی سوله. جهان نما به عنوان تنها بخش داخلی کاخ که نتوانده‌ی از ساعت و ساز باقی مانده است.

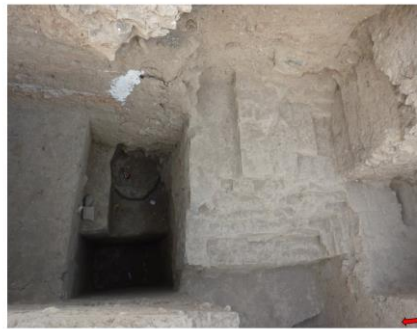
عکس ۲: پایه سوم و چهارم شرقی به همراه فضای پر شده میانی و چاه داخل آن و همچنین پایه ایجا شده در خوبی پایه سوم شرقی

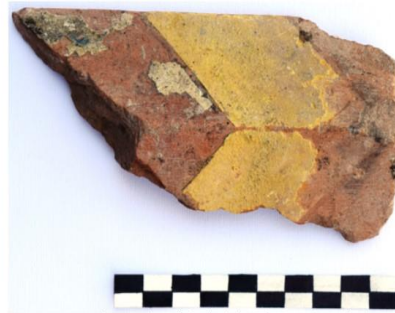
عکس ۶: تنوع سفال‌های مربوط به قبل از دوره صفوی. ۴ تا نقاشی زیر لعاب و اسکرافیاتو؛ ۵ مینایی؛ ۸ و ۱۳ تا ۱۶ قلم مشککی؛ ۹ تا ۱۱ بدون لعاب؛ ۱۲ لعاب سبز

در ترانسه‌های ایجاد شده در محل کاخ جهان‌نما در حدود ۱۲۰۰۰ قطعه سفال جمع‌آوری و تمامی آرشیو شدند. مطالعات اولیه این داده‌ها مشخص گردید که تنوع زیادی از سفال‌های مربوط به دوران صفوی و قبل و بعد از آن قابل شناسایی است. در میان سفال‌های لعاب‌دار علاوه بر نزدیک سه هزار قطعه در طیف آبی و سبز، حدود ۵۰۰ قطعه از انواع مختلف لعاب‌دار طبقه‌بندی شد (نمودار ۱). نمونه‌های بدون لعاب تنوعی از نقوش کهنه و افزوده را نشان داد که برخی از آنها در قرون ۴ و ۵ ه.ق. تاریخ‌گذاری می‌شوند (عکس ۶). در این میان نمونه‌های لعاب‌دار سفال مینایی با چهره انسانی، نمونه

سفال‌های نقاشی زیر لعاب مشابه با انواع مربوط به قرون ۳ تا ۶ قمری، سفال‌های شاخص آبی و سفید، سفال‌های قلم مشکی و سفال‌های لعابداری که می‌توان آن‌ها را تولیدات خاص اصفهان دانست از انواع قابل توجه کاوش اخیر هستند که مشابه آن در کاوش تالار تیموری نیز به دست آمد (باباشاهی، ۱۳۶۱: ۲۱۸-۲۱۷) (عکس ۶، ۷، ۱۱). علاوه بر این وجود نمونه‌های که می‌توان تاریخ قبل از اسلام و هزاره اول پ.م. را پیشنهاد داد گواه اهمیت ویژه دشت اصفهان در دوران تاریخی و پیش از تاریخ است (عکس ۱۲). آزمایش ترمولومینسانس صورت گرفته نیز این موضوع را تأیید و توالی سفال از هزاره اول پیش از میلاد، دوره ساسانی و قبل از دوره صفویه را عرضه کرد به شکلی که قدیمی‌ترین نمونه مربوط به شمال کاخ جهان‌نما، تاریخ 160 ± 2860 را نشان داد. یک عدد گوشواره زنگار گرفته از جنس مس و یا احتمالاً یکی از آلیاژهای آن در بخش شمالی محوطه و همچنین نمونه استخوان مربوط به خوک و شتر دوکوهانه معروف به شتر بلخی که برای حمل بار از آن استفاده می‌شود از دیگر نمونه‌های منقول قابل توجه محوطه جهان‌نما به حساب می‌آیند.
