تحلیل تغییرات رفتاری بدنه سد لار و مخاطرات آن با استفاده از روش تداخل‌سنجی راداری و بررسی‌های میدانی

واژه‌های کلیدی: تغییرات رفتاری بدنه سد، روش تداخل‌سنجی راداری، سد لار، Sentinel-1A.

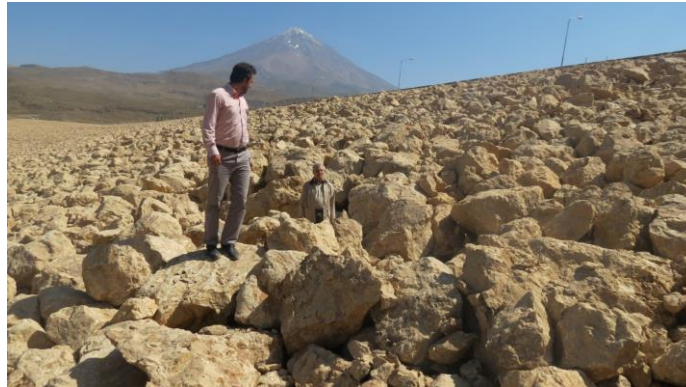
شکل ۸. اختلاف ارتفاع سنگ چین سد لار

همچنین اختلاف ارتفاع روی بدنه سد لار در شکل ۸ نشان‌دهنده تغییرات ایجادشده در بدنه سد لار است. براساس تحلیل‌های تداخل‌سنجی راداری محدوده‌های تغییر شکل از لحاظ نشست و تورم به سه محدوده مطابق شکل ۹ تقسیم شده است. بخش میانی تکیه‌گاه راست که تغییر شکل‌های قائم به صورت نشست در پایین‌دست و بالادست بدنه است.

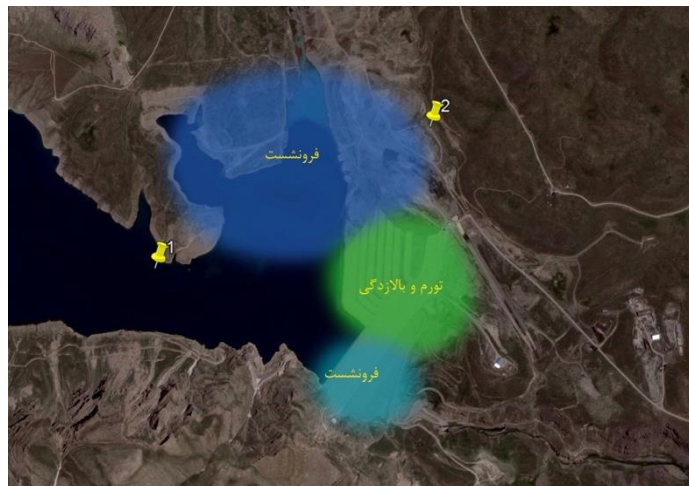
شکل ۹. موقعیت تغییر شکل های قائم رخ داده در بدنه و تکیه گاه سد لار براساس نتایج تداخل سنجی راداری با استفاده از تصاویر Sentinel-1A

نتایج تحقیقات نشان داد که بیشترین نشست در محدوده منطقه تحقیق، ۲۰ میلی‌متر در مدت ۵ سال گذشته بوده و از سال ۲۰۱۸ نرخ تغییر شکل قائم به‌صورت ناگهانی افزایش یافته است. بخش میانی سد تا تکیه‌گاه چپ (رنگ سبز) تغییر شکل‌ها در این محدوده طی ۵ سال گذشته به‌صورت نوسانی بوده و از نشست به بالازدگی تبدیل شده است. در دامنه زمانی ۲۰۱۵ تا ۲۰۱۸ نشست رخ داده (شکل ۶)، ولی از سال ۲۰۱۸ تاکنون بالازدگی اتفاق افتاده و بیشترین جابه‌جایی مثبت ۷ میلی‌متر به‌صورت بالازدگی بوده است. با توجه به افزایش نرخ جابه‌جایی از اواسط سال ۲۰۱۸ در بدنه و تکیه‌گاه چپ با توجه به اطلاعات گذشته سد باید نتایج از لحاظ پایداری و ایمنی سد کنترل شود. نتایج تحقیقات نشان می‌دهد که علت تغییر شکل روی بدنه و تکیه‌گاه چپ، نشست آب از مجاری آهکی و کارستیک داخل مخزن و عبوری از زیر بدنه است. با توجه به افزایش فشار، آب منفذی در لایه آبرفت روی آهک قرار می‌گیرد و بخش‌های پرشده درزه‌های آهک به‌وسیله مصالح ریزدانه آبرفتی سبب می‌شود مقاومت برشی خاک کاهش یابد و با جریان هیدرولیکی آب نشستی مصالح حمل شده و به‌مرور آبرفت‌های زیر بدنه و پی سد شسته می‌شود و در نهایت فرسایش داخلی رخ می‌دهد. با استمرار این وضعیت در سال‌های متمادی بهره‌برداری این محدوده‌ها گسترش پیدا می‌کند و مصالح، بدنه سد را تحت تأثیر فرونشست قرار می‌دهد. همچنین احتمال فروریزش ناگهانی در بدنه و تشکیل سینک‌هول بزرگ وجود دارد. نقاط فرار آب‌دیده‌شده، مشکل خاصی جز هدر رفتن آب ایجاد نمی‌کنند.
