## حساسیت کرانه‌ای رودخانه حاجی‌عرب بوبین‌زهره به فرسایش و افزایش مخاطرات آن

### چکیده

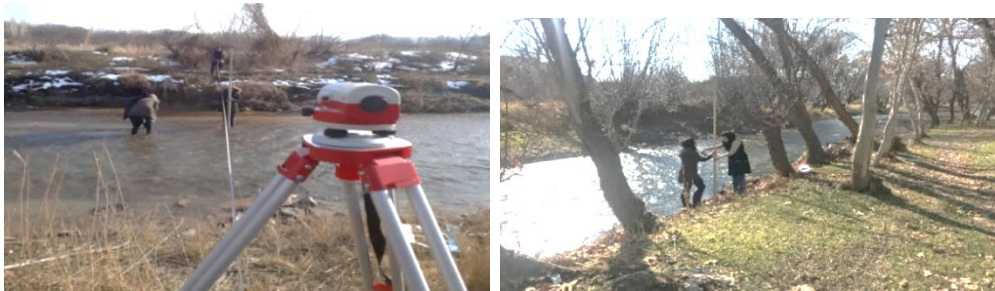
شکل ۲. نقشه‌برداری از بازه‌های تحت مطالعه

با هدف بررسی فرسایش کناره‌ای رودخانه حاجی‌عرب، ۷/۵ کیلومتر از طول رودخانه انتخاب و محدوده تحقیق از نظر تفاوت الگو و مورفومتری به هشت بازه تقسیم شد. سپس نقشه‌برداری از مقاطع (با استفاده از دوربین نقشه‌برداری)، مورفومتری کانال، دانه‌سنجی رسوبات کرانه و وضعیت تراکم چسبندگی رسوبات و بررسی ویژگی‌های پوشش گیاهی کرانه و دشت سیلابی برای هر بازه انجام گرفت. به‌منظور تهیه نیمرخ طولی و عرضی رودخانه نقشه‌برداری از مقاطع و طول بازه با استفاده از دوربین نقشه‌برداری به عمل آمد (شکل ۲) و در ادامه در محیط نرم‌افزاری فری‌هند نیمرخ عرضی مقاطع تهیه شد همچنین براساس مقاطع ترسیم‌شده ارتفاع کرانه و زاویه کرانه محاسبه شد.

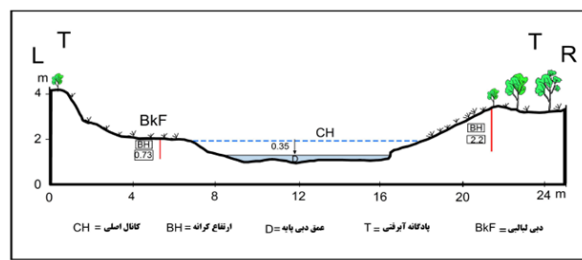
شکل ۴. نیمرخ عرضی مقطع دوم از بازه دو در رودخانه حاجی عرب

**مقطع دوم:** بازه دوم در بخش انتهایی روستای رودک قرار دارد. رسوبات تشکیل‌دهنده این رودخانه سیلت و رس است همچنین در این مقطع بیشترین تأثیر را نیروی جریان بر فرسایش کرانه‌ها دارد. هر دو کرانه شیبی ملایم دارند، با این تفاوت که در کرانه راست می‌توان پرتگاه را به‌صورت خیلی محدود مشاهده کرد. این بازه دارای کاربری باغ و زمین‌های کشاورزی بوده و کانال رودخانه به‌صورت مستقیم است (شکل ۴).

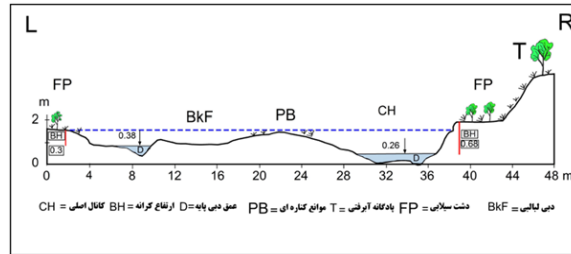
شکل ۵. نیمرخ عرضی مقطع سوم از بازه سه در رودخانه حاجی عرب

**مقطع سوم:** کانال این مقطع از نوع شریانی است و بیشتر رسوبات بستر از نوع گراول هستند. فاصله این مقطع از مقطع دوم ۱۹۴ متر است. پوشش گیاهی منطقه بیشتر باغ و مزرعه است. شیب کرانه راست بیشتر از کرانه چپ است. پوشش کناره‌های رودخانه در کرانه راست درختچه و بوته است و کرانه چپ برهنه است (شکل ۵).

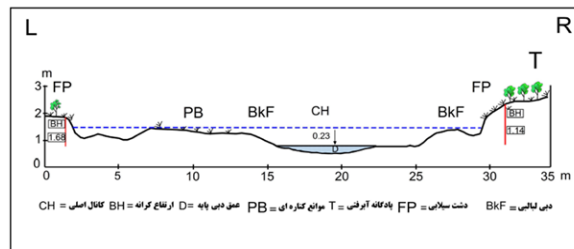
شکل ۶. نیمرخ عرضی مقطع چهارم از بازه چهار در رودخانه حاجی عرب

**مقطع چهارم:** بازه چهارم در ابتدای روستای رستم‌آباد قرار دارد. در این بازه بیشتر رسوبات بستر از نوع گراول است. جنس رسوبات در کرانه راست گراولی و در کرانه چپ سیلت و رسی است. کانال رودخانه انحنای زیادی دارد و پیچانرودی است و پوشش گیاهی منطقه بوته و درختچه، علفزارهای بلند با زمین‌های باتلاقی است (شکل ۶).

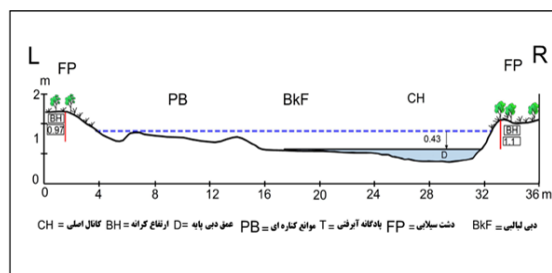
شکل ۹. نیمرخ عرضی مقطع هفتم از بازه هفت در رودخانه حاجی عرب

**مقطع هفتم:** این بازه در انتهای روستای یرجان قرار دارد و رسوبات بستر این مقطع اغلب گراولی است. رسوبات کرانه راست گراولی و رسوبات کرانه چپ سیلت و رسی است. ارتفاع و شیب کرانه راست بیشتر از کرانه چپ است. در سمت چپ پوشش گیاهی از نوع علفزارهای بلند و خشن مانند درختان گز است و سمت راست باغ و مزرعه است. کناره‌های رودخانه برهنه بوده و نوع کانال رودخانه پیچانرودی است (شکل ۹).

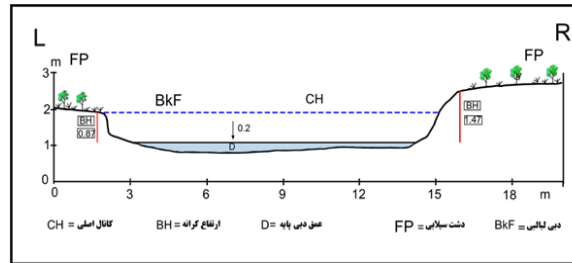
شکل ۱۰. نیم‌رخ عرضی مقطع هشتم از بازه هشت در رودخانه حاجی عرب

**مقطع هشتم:** این مقطع خارج از روستای یرجان قرار دارد. بیشتر رسوبات بستر از نوع گراولی است. رسوبات کرانه راست گراولی و کرانه چپ از نوع سیلت و رس است. کانال رودخانه الگوی مستقیم دارد و پوشش گیاهی منطقه بوته و درختچه و علفزارهای بلند است. کناره‌های رودخانه پوششی ندارد و برهنه است. کرانه‌ها از نظر شیب و ارتفاع، مقادیر نزدیک به یکدیگر دارند و اختلاف زیادی در آنها مشاهده نمی‌شود (شکل ۱۰).

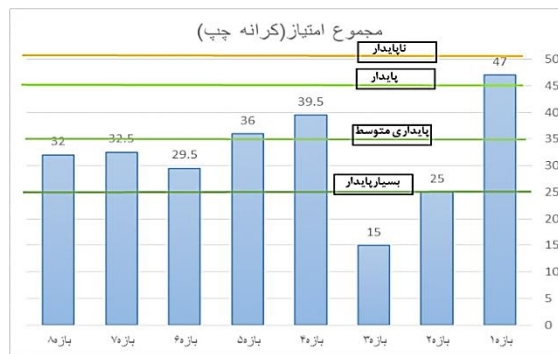
شکل ۱۱. وضعیت پایداری کانال در بازه‌های تحت مطالعه در رودخانه حاجی عرب با استفاده از شاخص پتانسیل فرسایش کانال در کرانه چپ

مجموع امتیازات شاخص پتانسیل فرسایش کانال در کناره چپ بین ۱۵ تا ۴۷ است و با توجه به این شاخص بازه‌های ۱ و ۴ با توجه به طبقه‌بندی مجموع امتیازات به ترتیب در گروه بسیار ناپایدار و پایدار قرار می‌گیرند و مقادیر بیشتر از ۴۷ نیز ناپایداری بیشتری دارند که در کرانه چپ ناپایدارترین بازه، بازه ۱ است. مجموع امتیازات کرانه راست در شاخص پتانسیل فرسایش کانال بین ۲۰ تا ۵۴/۵ متغیر است و ناپایدارترین کرانه در بازه‌های ۷ و ۸ است و بازه ۳ بسیار پایدار است.

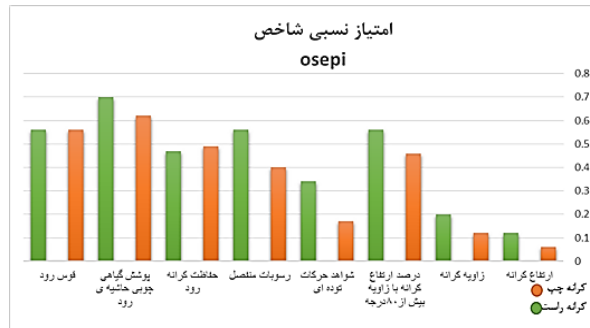
شکل ۱۳. نمودار امتیاز نسبی نتایج امتیاز شاخص پتانسیل فرسایش کناره رودخانه حاجی عرب

الف) امتیاز نسبی: در شاخص پتانسیل فرسایش کانال در کرانه راست با توجه به امتیاز نسبی به دست آمده از طریق تقسیم امتیاز هر متغیر بر حداکثر امتیاز آن، متغیر پوشش گیاهی چوبی حاشیه رود رتبه اول در بین عوامل مؤثر در پایداری را به خود اختصاص داده است و پارامترهای قوس رود، رسوبات منفصل و درصد ارتفاع کرانه با زاویه بیش از ۸۰ درجه در رتبه‌های بعدی قرار گرفته‌اند. در کرانه چپ پوشش گیاهی چوبی حاشیه رود رتبه اول، قوس رود رتبه دوم و حفاظت کرانه رود رتبه سوم را به خود اختصاص داده است (شکل ۱۳).
