Erosion modeling of Jajrud river banks Between Letyan and Mamlu dams Jajrud, Tehran

Jajrud River,
Letyan Dam,
Bank stability,
Bank Erosion,
BSTEM.

مدل‌سازی فرسایش کرانه‌ای رودخانه جاجرود حدفاصل سد لتیان تا ماملو

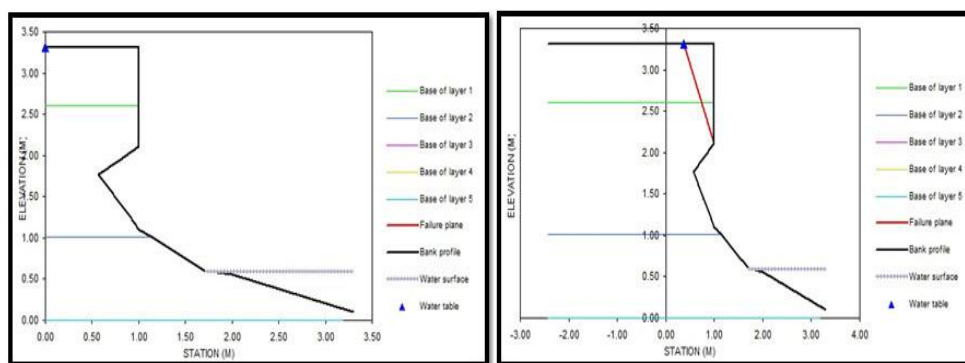
نتایج مدل‌سازی در سناریوی عمق جریان در حالت دبی لبالی و طول مدت جریان ۱۲ ساعته برای شبیه‌سازی کرانه در مقطع اول نشان داد که امکان سقوط رأس دیواره به طول ۹۰ سانتی‌متر و با ضخامت نزدیک به ۱/۳۰ متر وجود دارد که بسیار مقدار قابل توجهی است و دیواره در محدوده عدد فاکتور ۰/۰۵ قرار گرفته که به معنی عدم پایداری کرانه است. مقدار ریزش دیواره برابر با ۴ مترمکعب و ۷۲۷۱ کیلوگرم رسوب که باعث عقب‌نشینی ۶۳ سانتی‌متری دیواره هم می‌شود (شکل ۶).

شکل ۶. تصویر قبل و بعد از اجرای مدل‌سازی کرانه در مقطع شماره ۲

مقطع شماره ۲: در سمت راست این مقطع دیواره‌ای به ارتفاع ۳/۳۰۵ متر وجود دارد پوشش گیاهی در این ناحیه رشد نکرده و این دیواره دارای زیر بری مشخص و لایه بالایی به صورت کاملاً جل‌آمده مشخص است. ۷۰ سانتی‌متر ابتدایی دیواره مخلوط ماسه درشت تا سیلت قرار دارد و ۱/۶۰ متر بعدی از گراول درشت و رسوبات ریز تشکیل شده و در پای دیواره ماسه درشت رسوبات غالب است (جدول ۲).

چسبندگی لایه سطحی در این دیواره نیز به علت به وجود آمدن پیشانی برون‌زده دیوار است. لایه میانی با سرعت بیشتری فرسوده می‌شود البته در دبی لبالی کل پیشانی سقوط نمی‌کند بلکه به علت زاویه مناسب‌تر از رأس ریزش اتفاق می‌افتد. با تداوم جریان در وضعیت دبی لبالی ممکن است نتایج متفاوت‌تری از شرایط موجود ایجاد شود. در پای این دیواره هم کمی فرسایش رخ داده است که شامل نیمی از یک لایه دیواره است و این بیانگر تأثیر بیشتر شیب دیواره نسبت به جنس لایه است.

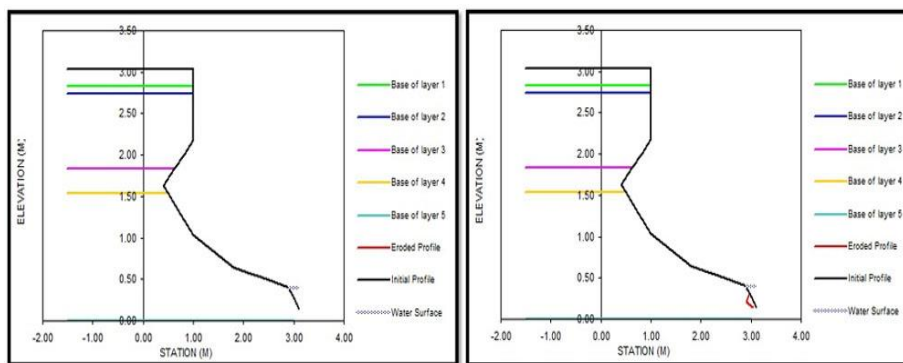
شکل ۹. تصویر قبل و بعد از اجرای مدل‌سازی پای کرانه در مقطع شماره ۳

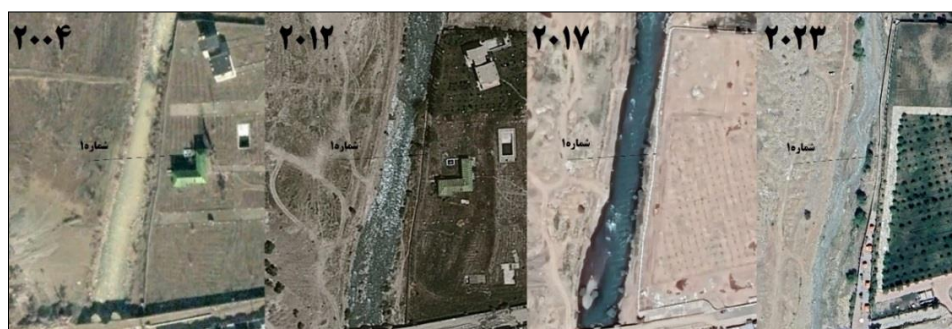
شکل ۱۸. مقایسه زمانی مقطع شماره ۱

در امتداد دیواره شماره یک با توجه به تصاویر در سال‌های ۱۳۸۳ تا ۱۳۸۹ در مقابل دیواره انباشت رسوب را مشاهده می‌گردد که از سال ۱۳۸۹ این روند معکوس شده و فرسایش شدیدی در سمت دیواره ایجاد شده است به صورتی که در برخی از سال‌ها دیواره ساخت شده مانع از فرسایش شده و جریان آب قسمتی از زمین‌های قبل از دیواره را هم فرسایش داده است.

از سال ۱۳۹۳ با ایجاد موانع و دست‌کاری در کانال، میزان فرسایش کاهشی شده و انباشت رسوب در پایه دیواره رخ داده است. این روند تا سال ۱۳۹۴ ادامه دارد اما از سال ۱۳۹۴ فرسایش شدید شده به صورتی که مسافت بیشتر از دیواره دچار فرسایش شده است. پس از این روند رسوب‌گذاری مجدد آغاز شده و تا سال ۱۴۰۱ ادامه یافته و در دو سال ۱۴۰۱ و ۱۴۰۲ روند فرسایش رسوبات دیواره و مجاور آن دوباره شروع شده است (شکل ۱۸).

مقایسه تصاویر این دیواره برای سال‌های ۱۳۸۳ تا ۱۴۰۲ بیانگر این است که دیواره مطابق مدل دچار عقب‌نشینی و فرسایش است البته پای کرانه برای سال‌های مختلف دارای پس‌روی و پیشروی است. مقطع بعدی یعنی مقطع شماره دو که دارای یک پیش‌آمدگی است به سه لایه اصلی از نظر رسوبی تقسیم می‌شود که

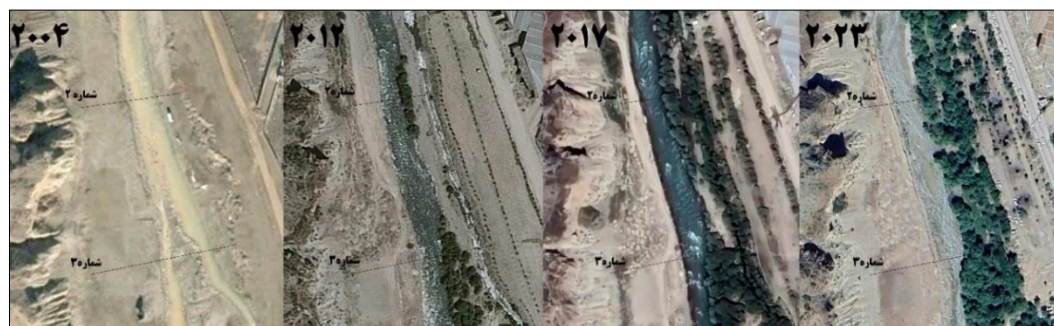
شکل ۱۹. مقایسه زمانی بازه شماره ۲ و ۳

بررسی تصاویر در مورد دیواره‌های شماره ۲ و ۳ نشان می‌دهد که از سال ۱۳۸۳ تا ۱۳۸۷ با اضافه شدن حجم زیادی از

بار جامد توسط انسان، روند ارتفاع دیواره‌ها افزایشی است و کاهش سطح جریان نیز از روند فرسایش جلوگیری کرده است.

تا سال ۱۳۹۰ کرانه‌های رودخانه تماس کمتری با جریان آب داشته اما از این سال به بعد روند پس‌روی دیواره‌ها کاملاً قابل‌مشاهده است به صورتی که هر سال از عرض کرانه سمت راست کاسته شده و رودخانه به دامنه نزدیک‌تر شده است. دیواره‌های شماره ۴ و ۵ در محدوده‌ای واقع شدند که در سمت مقابل آن‌ها دو پوینت بار تشکیل شده است. برای سال ۱۳۸۳ روند کانال به‌گونه‌ای بوده است که دیواره شماره ۴ که در سمت راست جریان قرار دارد بعد از پوینت بار بالایی قرار گرفته است و از جریان آب دور است. دیواره شماره ۵ که در سمت چپ جریان قرار داشته است در این سال متأثر از کانال فرعی مصنوعی است و در بخش میانی کانال اصلی و فرعی قرار گرفته است یعنی دیواره مانند خط جداکننده دو کانال از هم عمل می‌کرده است.

مقایسه تصاویر نیز نشان می‌دهد که مقاطع ۲ تا ۳ که در یک‌جهت نیز قرار دارند به‌شدت دچار فرسایش و پس‌روی هستند به‌صورتی که دیواره هر سال با وجود اضافه شدن خاک‌ریزی‌ها و نخاله‌های ساختمانی باز هم عقب‌رفته است.

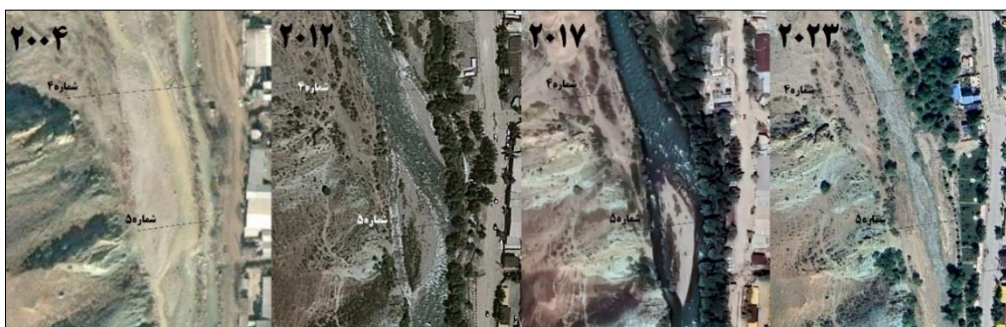
در سال‌های بعد پوینت بار پایینی به سمت بالا دست توسعه یافته است به‌گونه‌ای که فرسایش شدید تمام رسوبات پایه کرانه دیواره شماره ۴ را حمل و دیواره به‌صورت مستقیم در معرض جریان قرار گرفته است. روند فرسایش دیواره شماره ۴ تا سال ۱۳۹۹ ادامه داشته است به‌صورتی که از سال ۱۳۹۳ به بعد روند احیا کانال پشت پوینت بار بالایی سرعت گرفته و پوینت بار به‌صورت یک مانع میانی و درنهایت به یک جزیره تبدیل شده است (شکل ۲۰).

شکل ۲۰. مقایسه زمانی بازه شماره ۴ و ۵

روند فرسایش دیواره شماره ۵ با توسعه پوینت بار پایینی توسعه یافته است به‌گونه‌ای که پس‌روی دیواره در سال ۱۳۹۴ به بعد باعث تخریب کانال مصنوعی شده و این بخش به کانال اصلی اضافه می‌شود. این روند تا سال ۱۳۹۹ نیز به‌سرعت رو به توسعه است به صورتی که مقطع برداشت‌شده در زمان پژوهش و کل پوشش گیاهی این دیواره از بین رفته است. اما در دو سال پایانی با اضافه کردن نخاله‌ها و خاکریزی به‌صورت دستی و انجام عملیات‌های عمرانی این ساحل دستخوش تغییرات جدید شده است.

مقایسه تصاویر مقطع شماره ۵ برای این سال‌ها نیز نشان داده به‌جز سال آخر، روند پس‌روی کرانه و فرسایش دیواره بسیار شدید بوده به حدی که باعث از بین رفتن کل دیواره و پوشش گیاهی شده است و بر خروجی مدل برای این دیواره صحنه گذاشته است. البته دو سال آخر با دست‌کاری‌های انسانی کل دیوار از نو ایجاد شده است.

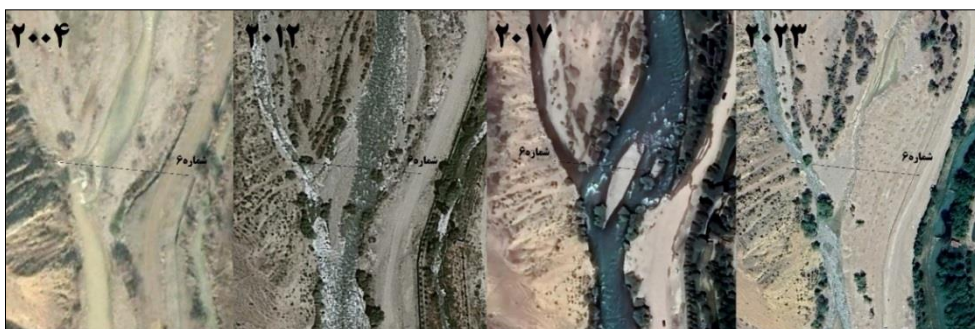
دیواره شماره ۶ در سمت چپ کانال قرار گرفته کمی جلوتر از این دیواره در سمت راست یک برجستگی توپوگرافی از جنس برون‌زدگی سنگی قرار دارد. در محل دیواره یک پوینت بار در سال‌های ۱۳۸۳ در حال (شکل‌گیری است که از سال ۱۳۸۹ شروع به فرسایش کرده است و از این سال تماس دیواره با جریان آب رو به افزایش است. در طول این سال‌ها به‌صورت دستی نیز مواد و نخاله‌ها در حاشیه کانال اضافه شده است. از سال ۱۳۸۹ تا سال ۱۳۹۳ این روند ادامه پیدا کرده اما قسمت‌های زیادی از پای دیواره حتی با توقف روند رسوب‌گذاری دارای رسوبات پای کرانه‌ای فراوانی است. در سال ۱۳۹۴ روند فرسایش شدت یافته به صورتی که دیوار با پس‌روی همراه است. این روند در سال ۱۳۹۶ به اوج خود رسیده و جاده کناره رودخانه نیز مورد تهدید فرسایش است. این روند با شدت کمتر تا سال ۱۳۹۸ ادامه دارد. شایان‌ذکر

است در این مدت اقداماتی برای جلوگیری از فرسایش صورت گرفته است اما فرسایش در این بخش همچنان ادامه دارد. از سال ۱۳۹۹ تا حال حاضر با کاهش جریان و دخالت‌های انسانی روند فرسایش دیواره کاهش یافته و دیواره در حال شدن از جریان اصلی رودخانه است (شکل ۲۱).

شکل ۲۱. مقایسه زمانی بازه شماره ۶

این دیواره در تصاویر نشان از پایداری نسبی داشته است ولی در سال‌های پس از برداشت مقطع، توسط نخاله‌های
