## بهبودی، نوسازی و بازسازی در گذر مروی

### مهندس سمیه فدایی نژاد\*

کارشناس ارشد مرمت ابنیه و بافت، مربی دانشکده معماری و شهرسازی، دانشگاه بین المللی امام خمینی، قزوین، ایران.  
(تاریخ دریافت مقاله: ۸۶/۳/۲۴، تاریخ پذیرش نهایی: ۸۶/۸/۵)

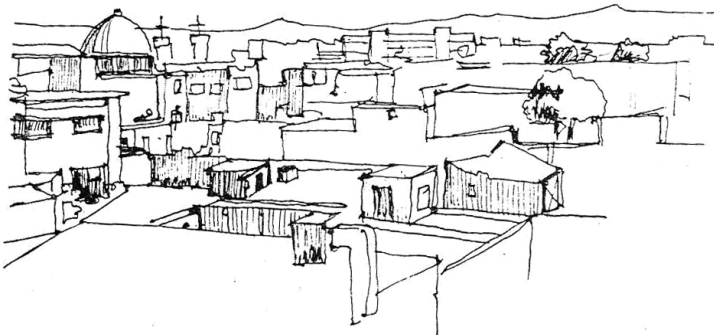
تصویر ۱- کروکی از ارتفاع، دید از جنوب غربی به بافت. ماخذ: نگارنده

داشته، به محله مروی شهرت یافته است و هنوز هم بازارچه و مدرسه آن وجود دارد (بامداد، ۱۳۸۴، ۳۹۵) (تصویر ۱).

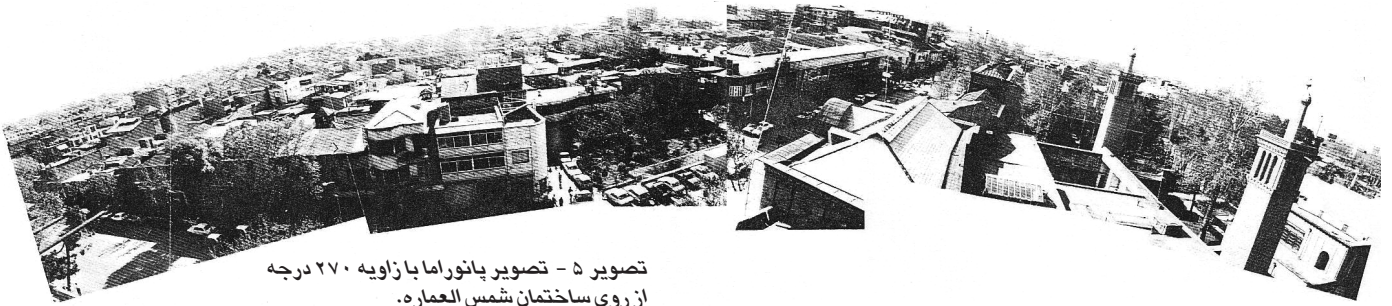
تصویر ۵ - تصویر پانوراما با زاویه ۲۷۰ درجه از روی ساختمان شمس العماره.

وضعیت همجواری کاخ بادگیر ( سمت چپ ) سردر شمس العماره، خیابان ناصرخسرو، مناره ها و کنبند مسجد امام ( شاه سابق ) و میدان جلوخان شمس العماره به همراه سیمای عمومی این موقعیت از عرصه شهری تهران امروز. ماخذ: (مختاری، ۱۳۵۹، ۱۲)

نقطه باشد از این رو براساس گفته محمد حسن خان اعتماد السلطنه مینی بر (( در محاذات این عتبه عالی... از نو میدانی پرداختند )) نیز می تواند دلیلی بر این مدعی باشد و اینکه میدان قبل از این تاریخ وجود داشته است و بعداً حجره سازی و ساماندهی بدنه های اطراف میدان انجام پذیرفته است، به هر تقدیر ۴ سال بعد از این تاریخ و در سال ۱۳۰۹ ه.ق سومین نقشه تهران که نسبت به دو نقشه قبلی شهر تهران از دقت بسیاری برخوردار است توسط عبدالغفار و در کوششی ۲۴ ساله به اتمام می رسد، در این نقشه موقعیت میدان در عرصه شهری و همچنین راه های ارتباطی سردر شمس العماره به داخل ارگ تهران به دقت ترسیم شده است و این میدان با نام میدان جلوخان شمس العماره ثبت و مشخص می گردد ( تصاویر ۳ و ۴ و ۵ ) ( مختاری، ۱۳۷۴، ۱۱۳ ).

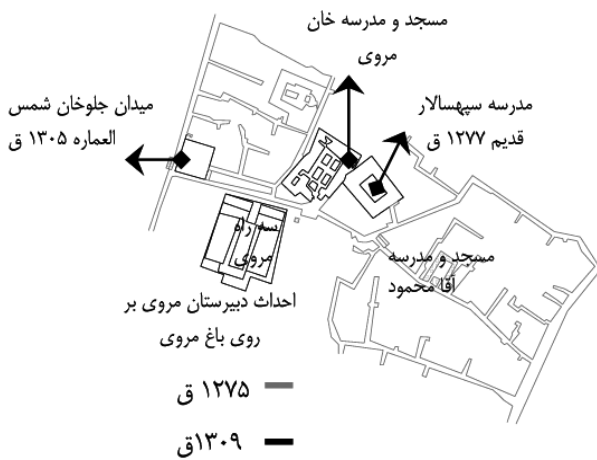
نقشه ۱ - مطابقت نقشه ۱۲۷۵ ق با ۱۳۰۹ ق. ماخذ: نگارنده

● به طور کلی از بررسی نقشه های بره زین، کرشیش ( قبل از گسترش شهر ) و عبدالغفار ( بعد از گسترش شهر ) نتایج ذیل حاصل می شود ( نقشه شماره ۱ ):

۱- بعد از گسترش شهر در زمان ناصرالدین شاه، محدوده مورد نظر همچنان در همان محدوده ای که در دوره صفوی بوده، با کمی گسترش شکل می گیرد.

- ۲- خیابان جباخانه ( بوذرجمهری ) در جنوب محدوده و جنوب ارگ سلطنتی در این دوره احداث شد ( سال ۱۲۴۲ ه.ش ).
- ۳- خیابان ناصریه منطبق بر حصار شهر صفوی ( شاه طهماسب ) شکل می گیرد ( سال ۱۲۴۲ ه.ش ).
- ۴- تعریض خیابان بوذرجمهری در جنوب، پامنار در شرق و ناصریه در غرب ( در اواخر دوره قاجار ) صورت می گیرد و ایجاد فضای باز شهری مثل میدان جلوخان شمس العماره در مدخل ورودی به کوچه مروی در غرب محدوده و در محل اتصال گذر مروی به خیابان ناصریه شکل می گیرد ( سال ۱۳۰۵ ه.ق ).
- ۵- افزایش کمیت همه عناصر شاخص محله (مساجد، مدارس، میادین و...) به جز باغات که از بین رفتند، مثل باغ مروی.
- ۶- تفکیک برخی از عناصر شاخص محله ( مثل باغ مروی به مدرسه مروی ) به مرور زمان سبب ریز دانه شدن بافت شده است.

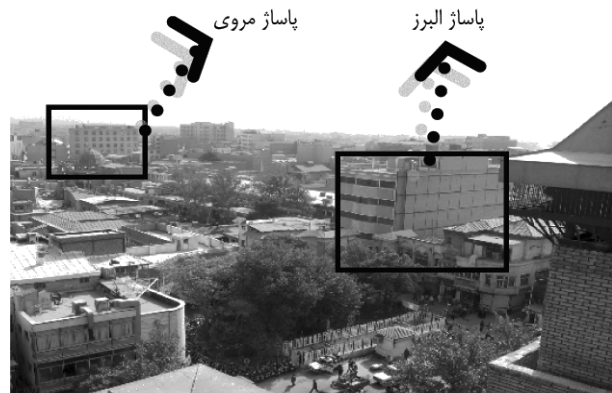
تصویر ۴ - میدان مروی از بالای عمارت شمس العماره، این تصویر بیانگر تغییرات ایجاد شده در سیمای میدان و ساخت پاساژ جدید در ابتدای بازارچه مروی نسبت به تصویر بالا که مربوط به سال ۱۳۵۹ ش می باشد، است. ماخذ: نگارنده

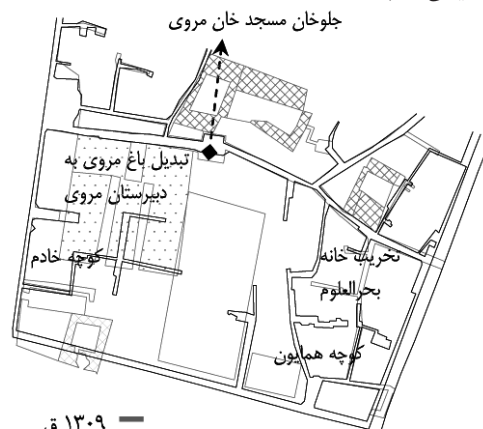
نقشه ۲ - مطابقت نقشه های ۱۳۰۹ ق و ۱۳۷۴ ش.

- همچنین از مقایسه دو نقشه ۱۳۰۹ ق ( بعد از گسترش شهر در دوره قاجار ) و ۱۲۷۴ ش ( آخرین نقشه تهیه شده از شهر تهران ) نتایج ذیل حادث می شود ( نقشه شماره ۲ ):

- ۱- تفکیک اراضی ( تبدیل واحد های بزرگتر به واحد های کوچک تر که سبب افزایش تراکم بافت گردیده است که از آن جمله می توان به تبدیل خانه بحر العلوم به پاساژ مروی و خانه مسکونی جدید اشاره نمود ) و امتداد یافتن کوچه ها جهت دسترسی به اراضی تفکیکی عقب تر.

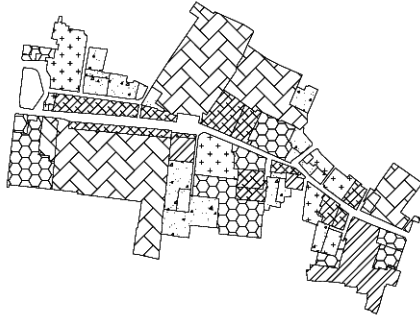
نقشه ۳- نقشه اقدامات بهسازی، نوسازی و بازسازی  
پیشنهادی در گذر مروی.  
مأخذ: نگارنده

نمایش در نقشه	وضعیت فعلی	نوع مداخله	نوع اقدام	برنامه ریزی	الویت
	فرسودگی کالبدی کم عملکرد مناسب	بهسازی	مرمت کالبدی تثبیت عملکرد	کوتاه مدت (۰-۵)	اول
	فرسودگی کالبدی متوسط عملکرد نسبتاً نامناسب	بهسازی	مرمت کالبدی تقویت عملکرد	کوتاه مدت (۰-۵)	اول
	فرسودگی کالبدی متوسط عملکرد نسبتاً نامناسب	بهسازی	ساماندهی شامل حذف الحاقات و مناسب سازی عملکرد	کوتاه مدت (۰-۵)	دوم
	فرسودگی کالبدی کم عملکرد قابل تغییر	نوسازی	مرمت کالبد و تغییر عملکرد	میان مدت (۵-۱۵)	سوم
	بنای مخروبه (متروکه)	بازسازی	تعریف کاربری و کالبد مناسب	بلند مدت (۱۵-۲۵)	چهارم
	فرسودگی کالبد زیاد متعلق به کاربری های مختلف	بازسازی	تعریف کاربری و تخریب و کالبد مناسب	بلند مدت (۱۵-۲۵)	پنجم

با توجه به مطالب ذکر شده هریک از اقدامات بهسازی، نوسازی و بازسازی به تنهایی و در کنار هم جهت مداخله در گذر مروی مورد بررسی قرار گرفته و این نتیجه حاصل می‌گردد که هریک از این اقدامات به تنهایی نمی‌توانند مفید واقع شوند، چه بسا که حل مشکلات به صورت پوسته‌ای سبب برگرداندن معضلات بعد از مدت کوتاهی خواهد شد و باید هر سه اقدام با هم و با تکیه بر ارزش‌های اصیل و کهن موجود در بافت و با در نظر گرفتن حفظ خاطره‌های شهری و تداوم آنها در گذر انجام پذیرند در غیر این صورت مجموعه اقدامات ذکر شده ابزاری خواهند شد در جهت تبدیل شدن بافت به یک بافت بی هویت و نامانوس با خاطره‌های شهری که روزگاری در این محله اتفاق افتاده‌اند (نقشه ۳).

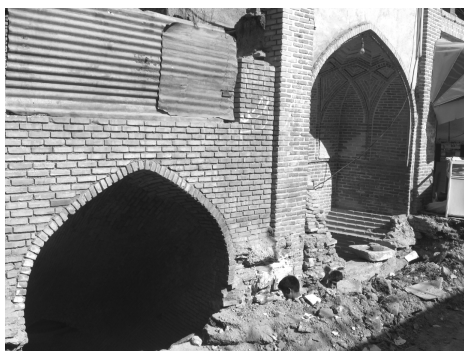
تصویر ۸- آب انبار مسجد حکیم در حال در آوردن از زیر خاک.  
مأخذ: (نگارنده، ۱۳۸۴)

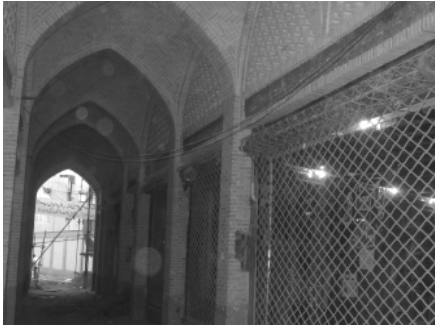
تصویر ۱۱- ورودی پاساژ مروی بعد از مرمت.  
ماخذ: (نگارنده، ۱۳۸۵)

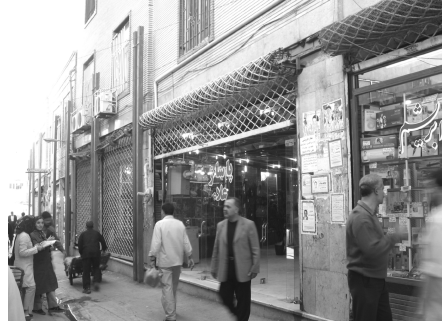
تصویر ۱۰- ورودی پاساژ مروی قبل از مرمت.  
ماخذ: (نگارنده، ۱۳۸۴)

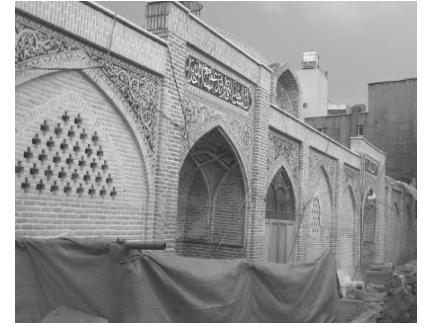
تصویر ۹- آب انبار مسجد حکیم بعد از در آوردن از زیر خاک.  
ماخذ: (نگارنده، ۱۳۸۵)
